Periodieke Terreincontrole Asbeststort langs de Bosstraat
Gemeente Boom

Periode: november 2023

Projectnummer: 301615/JDC/v1
4/12/2023

In voorliggend verslag wordt de halfjaarlijkse terreincontrole op het asbeststort en de aanpalende zones gerapporteerd.

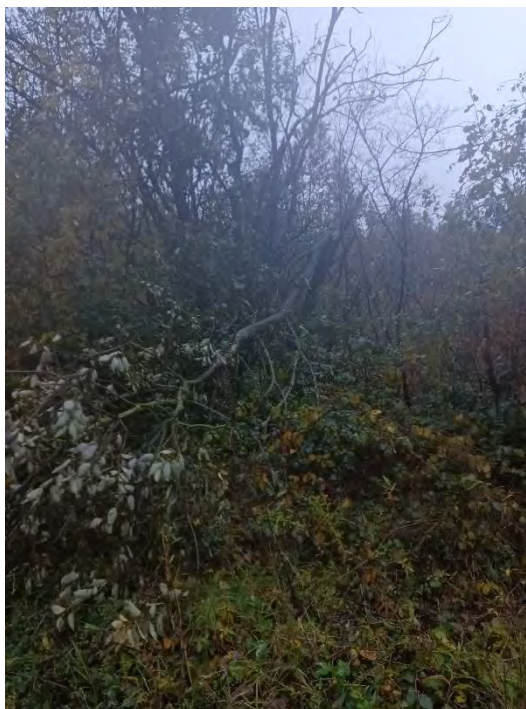
Foto 9: Tussen Observatiepunt 34 en 7: Omgevallen boom (13/11/2023)

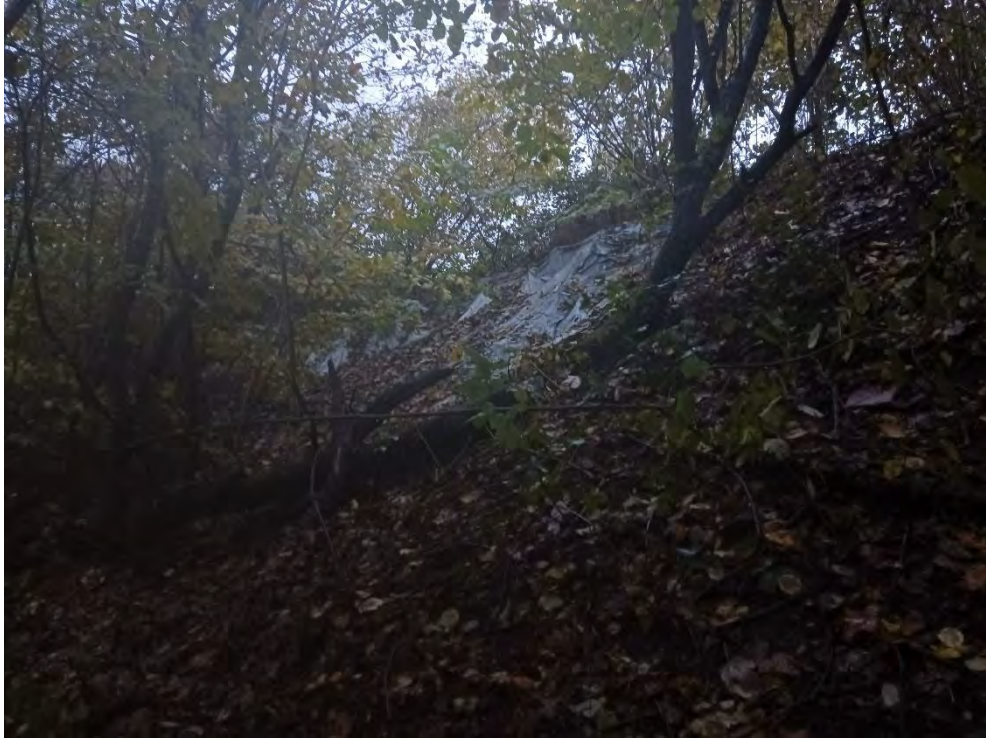
Foto 11: Observatiepunt 6 (13/11/2023)

De met epoxihars gefixeerde polyesterdoeken bij observatiepunt 6 zijn intact. Er zijn verder geen nieuwe afschuivingen waargenomen. Na afloop van de storm in februari 2022 zijn een aantal aanzienlijke takken op de polyesterdoeken beland, zonder echter zichtbare schade te hebben aangebracht. De afdekking blijkt nog steeds in dezelfde toestand te verkeren.

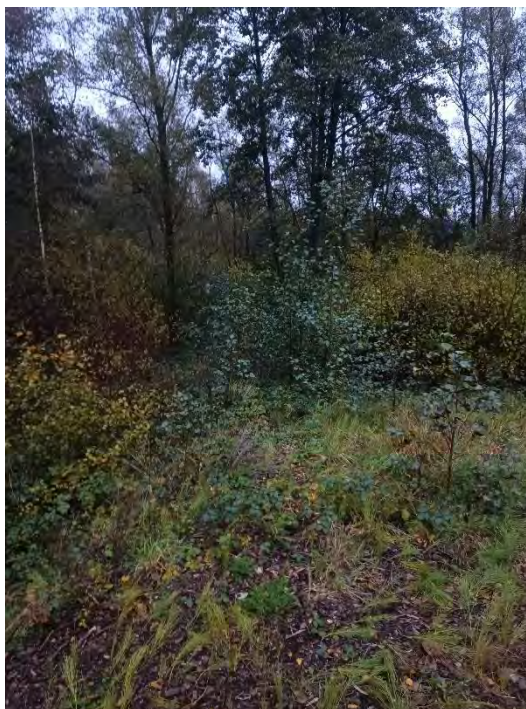
Foto 15: Observatiepunt 8 (13/11/2023)

Observatie nr	X	Y	Asbestwaarneming	Verwerings-graad	Staat omheining	Gelinkt nummer voorgaand onderzoek	Laatste wijziging	Opmerkingen	Foto's
6	151530	197545	ja	sterk	nvt	K12, T5a-b	30/05/2023	T.h.v. de polyesterdoeken in het westelijke talud: Er liggen nog steeds enkele zware afgevallen takken op de doeken. Er zijn visueel geen scheuren of barsten zichtbaar. Wegens sterke begroeiing wordt terugvinden van de polyesterdoeken steeds moeilijker.	Foto 10 Foto 11
Tussen 7 en 27	/	/	geen	nvt	nvt	nvt	04/11/2021	Geen verdachte sporen. Pioniersbegroeiing vastgesteld.	Foto 12
7	151560	197526	geen	nvt	nvt	nvt	8/11/2022	Het zuidelijk afgedekte stort: Om de vorming van erosiegeulen tegen te gaan werden 2 beperkte bermten met houtschilfers aangelegd.	Foto 12 Foto 17
8	151679	197572	ja	sterk	nvt	KO8	13/11/2023	Ten westen van de afdekking vormt er zich een afwateringsgeul. Aan de basis worden asbestleien waargenomen in de wand. Observatiepunt onbereikbaar wegens sterke begroeiing	Foto 15

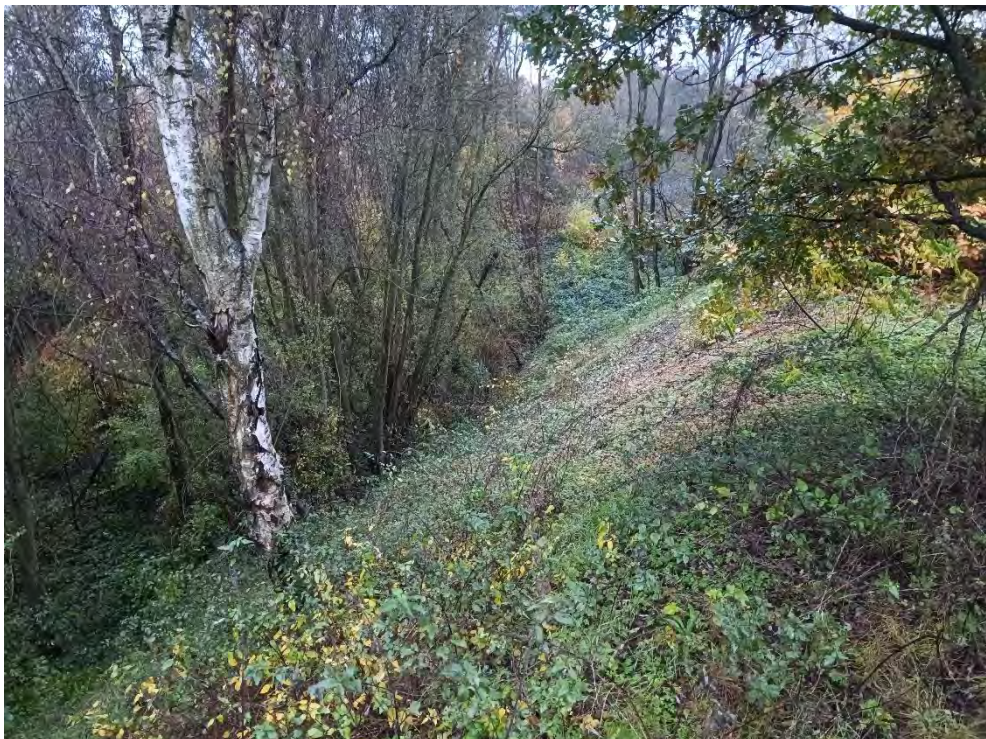
Foto 20: Observatiepunt 5 (13/11/2023)

5	151682	197572	geen	nvt	nvt	KO8	13/11/2023	De wand vertoont diagonaal over de gehele hoogte een scheur van ca 3 cm breed. Er is geen zichtbare toename van de breedte van de scheur. Wegens toegenomen begroeiing is de scheur niet langer zichtbaar.	Foto 20

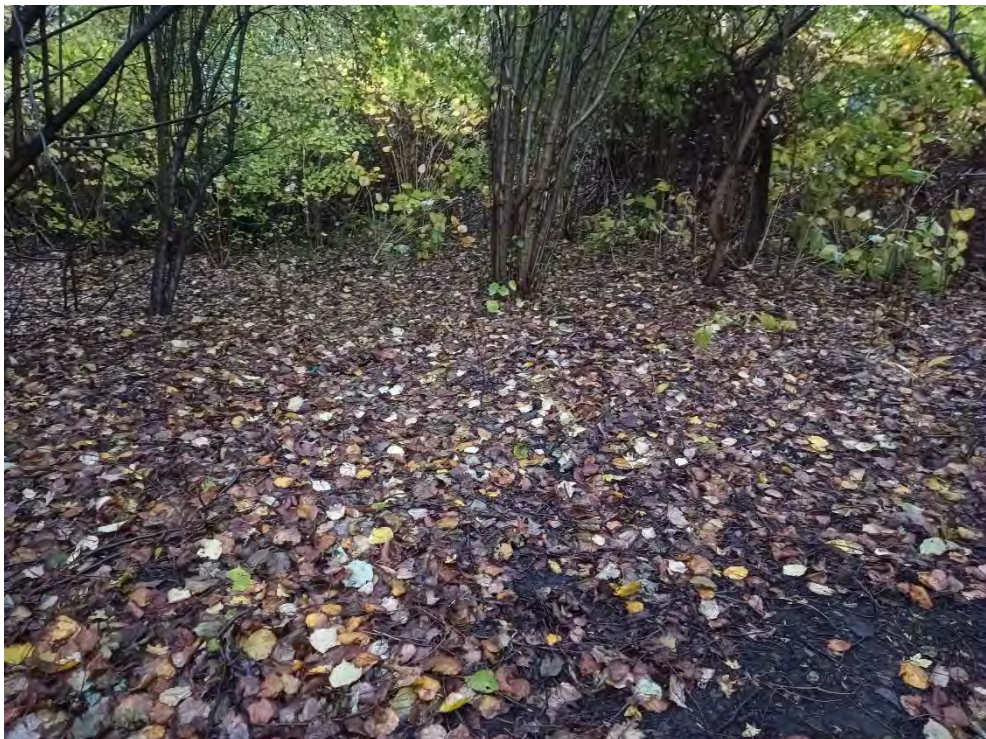
Foto 26: Observatiepunt 59 (13/11/2023).

OBSERVATIEPUNT	TYPE WIJZIGING	FOTO
59	In het struikgewas wordt er een kale plek aangetroffen. De locatie wordt verdacht als mogelijke kampeerplek.	Foto 26
60, 61	Op 2 locaties langs het wandelpad ten oosten van het stort zijn bomen omgevallen op de omheining. Op beide locaties blijkt de schade aan de omheining zeer beperkt.	Foto 30, Foto 37, Foto 7
11, 13, 42, 1, 56, 2, 62	De omheining werd hersteld/vervangen ter verbetering van de omheining. De herstel-/vervangingswerken bestonden vooral uit het vervangen van verweerde houten palen door metalen palen en opnieuw aanspannen of vervangen van loshangende draad/schrikdraad.	Foto 23, Foto 24, Foto 45, Foto 46, Foto 48, Foto 47, Foto 31, Foto 33, Foto 36

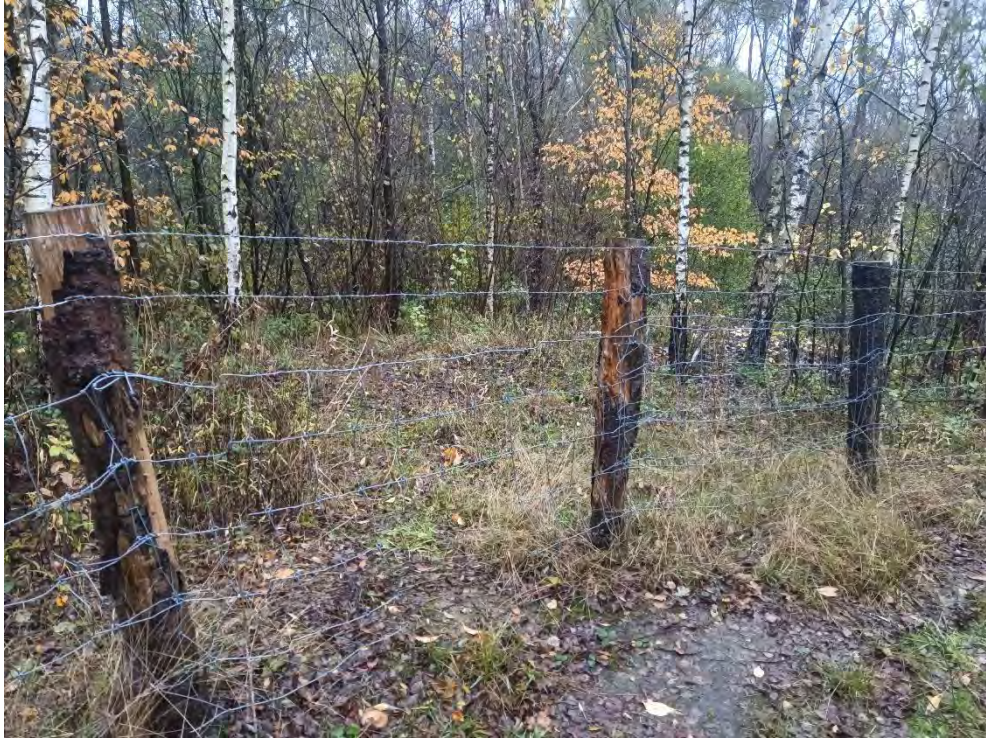
Foto 35: Beschadigde omheining nabij Observatiepunt 13 (13/11/2023)
