## Verslag terreincontrole asbeststort Boom

Datum terreincontrole ter plaatse: 07 augustus 2023

Uitvoerder terreincontrole: Jeroen Depaepe (De Vlaamse Waterweg)

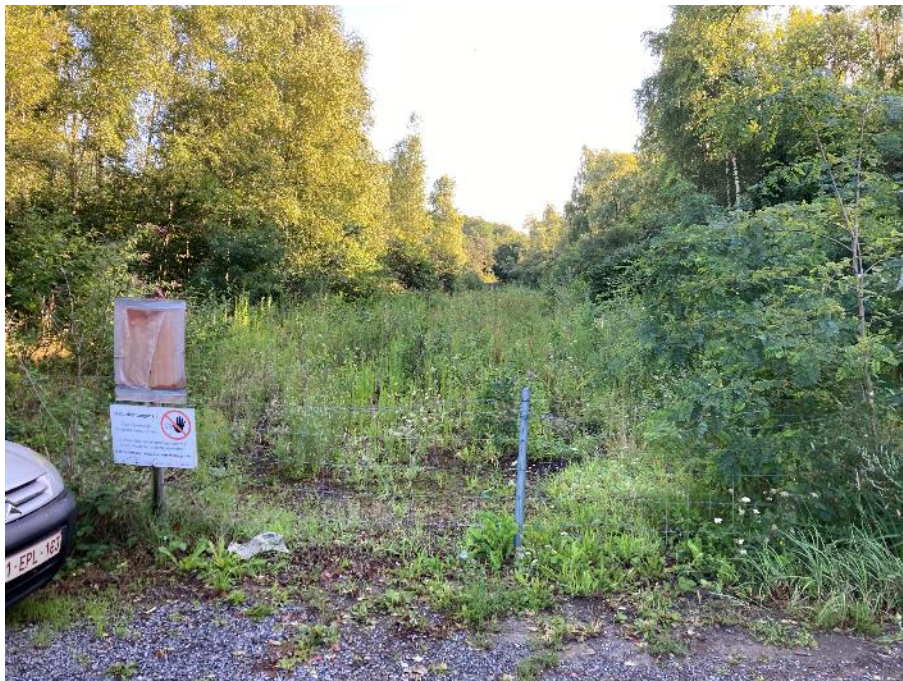
Er werden geen sporen van beschadiging vastgesteld van de omheining ter hoogte van de ingang aan de Kapelstraat. De bestaande (kleine) erosiegeul, die op de helling naar de stortplaats loopt, is niet verder uitgediept en is zelfs deels overwoekerd door planten. (die waarschijnlijk verdere erosie tegenhouden). Zoals vermeld in de vorige terreincontrole in mei 2023 vereist dit wel een verdere opvolging en indien nodig heraanvulling. Verder valt op dat op de toegangsweg de hoeveelheid 'groen' substantieel is toegenomen.

Foto 1: Ingang Kapelstraat van de stortplaats

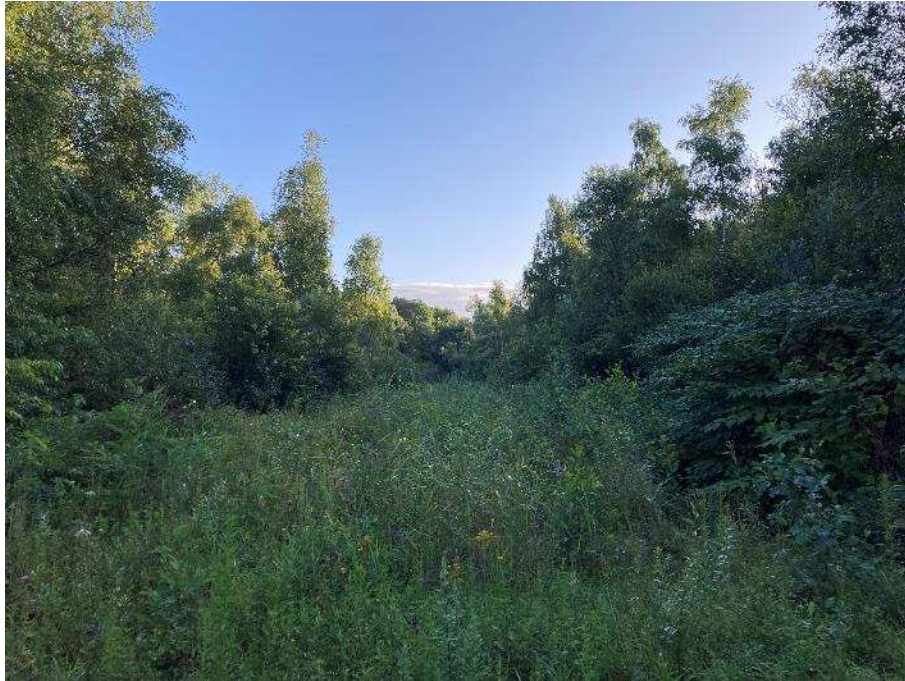
*Foto 2: Helling - toegangsweg naar de stortplaats*

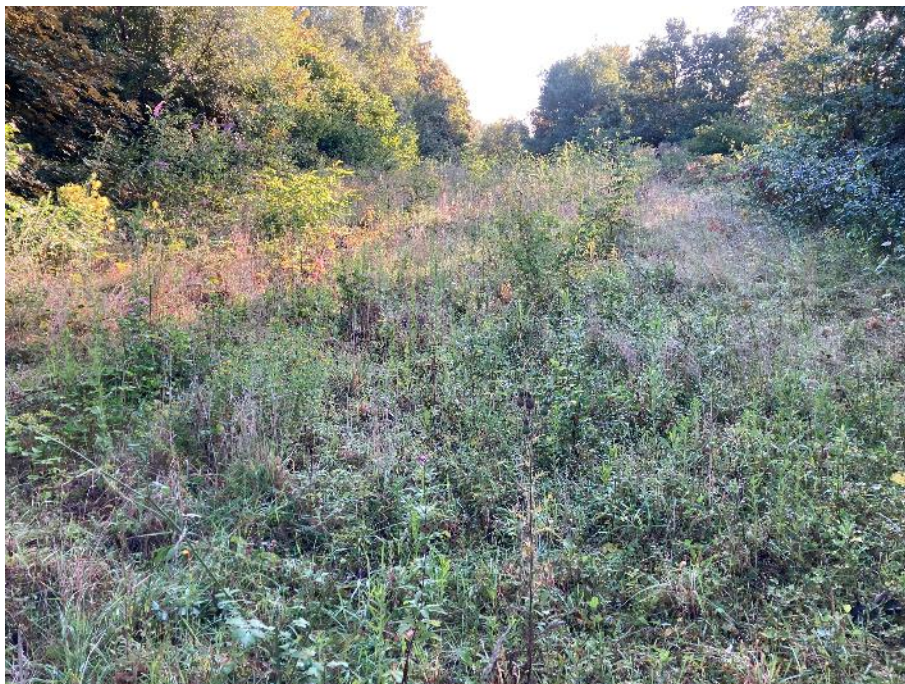
*Foto 3: 'Overwoekerde' erosiegeul op de helling naar de stortplaats*

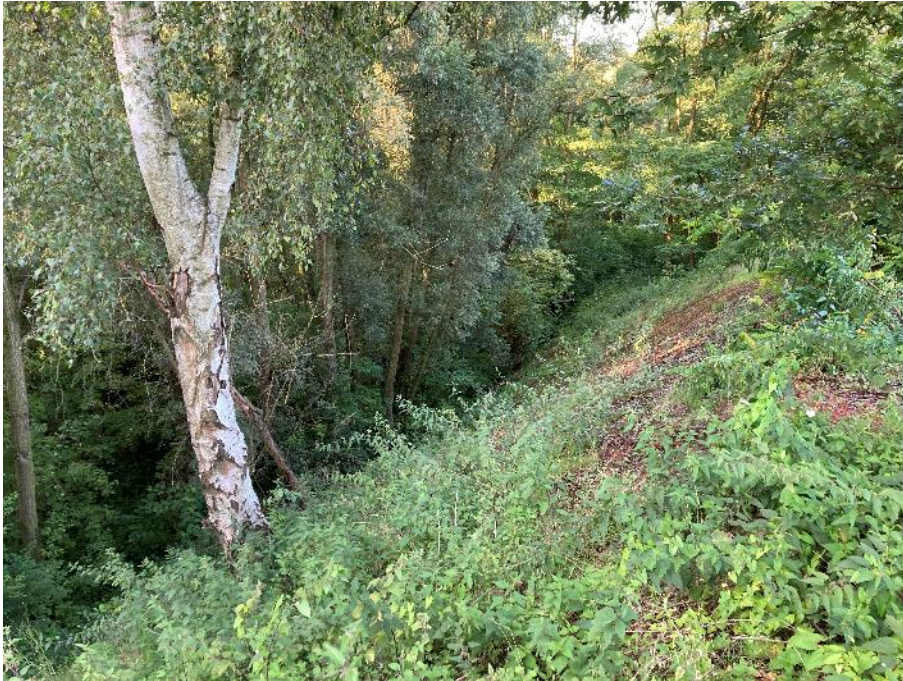
Er werden geen sporen van beschadiging door het regenweer vastgesteld. Ook hier wordt veel meer 'groen' vastgesteld.

*Foto 4: Helling behandeld met zandcement*

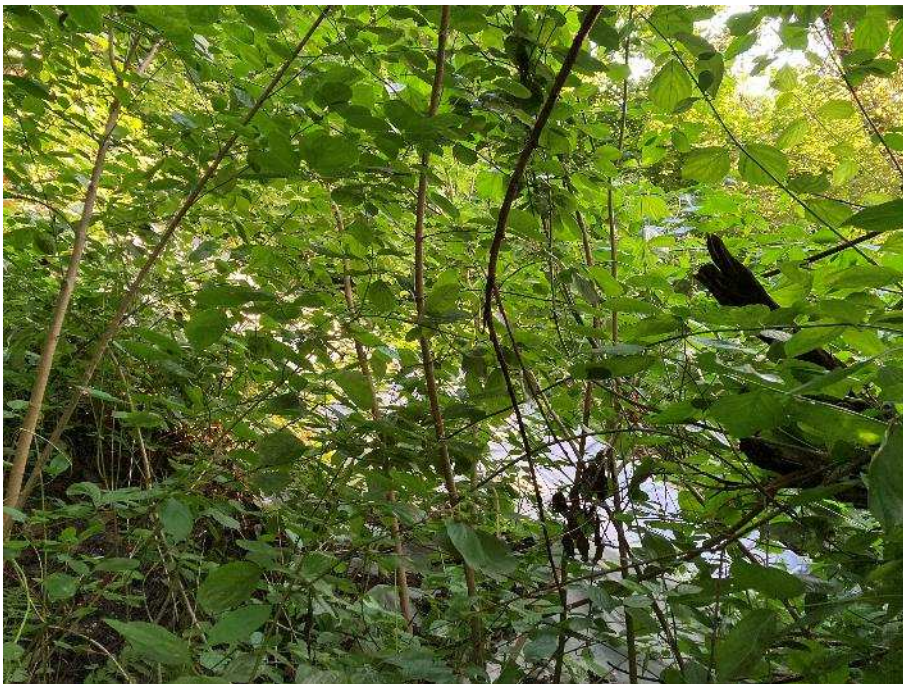
Er werden geen sporen van schade door regenweer vastgesteld.

*Foto 5: Afgedekte Helling met vezeldoek*

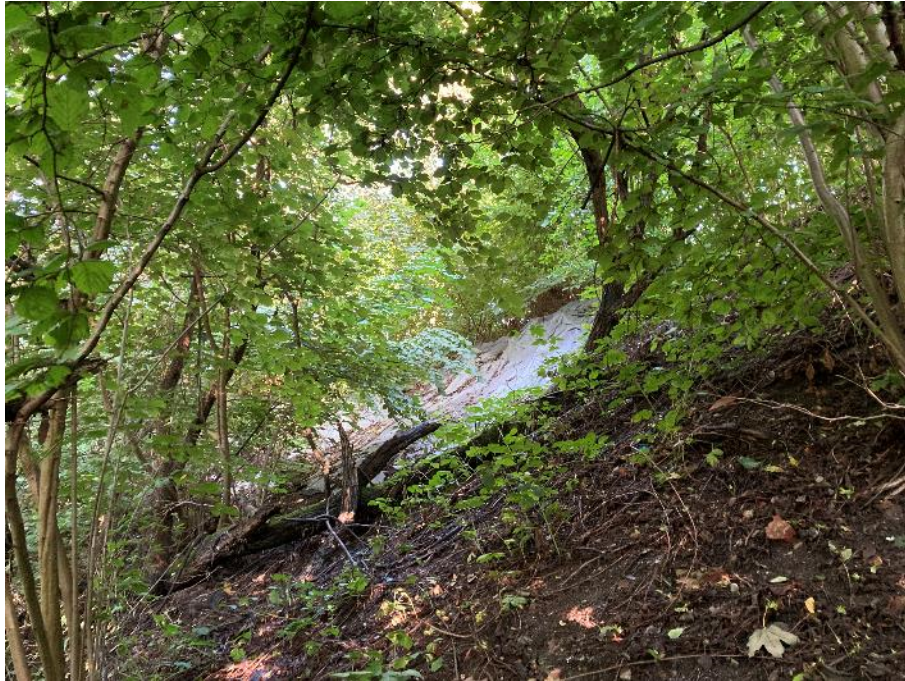
*Foto 6: Afdedekte helling met vezeldoek*

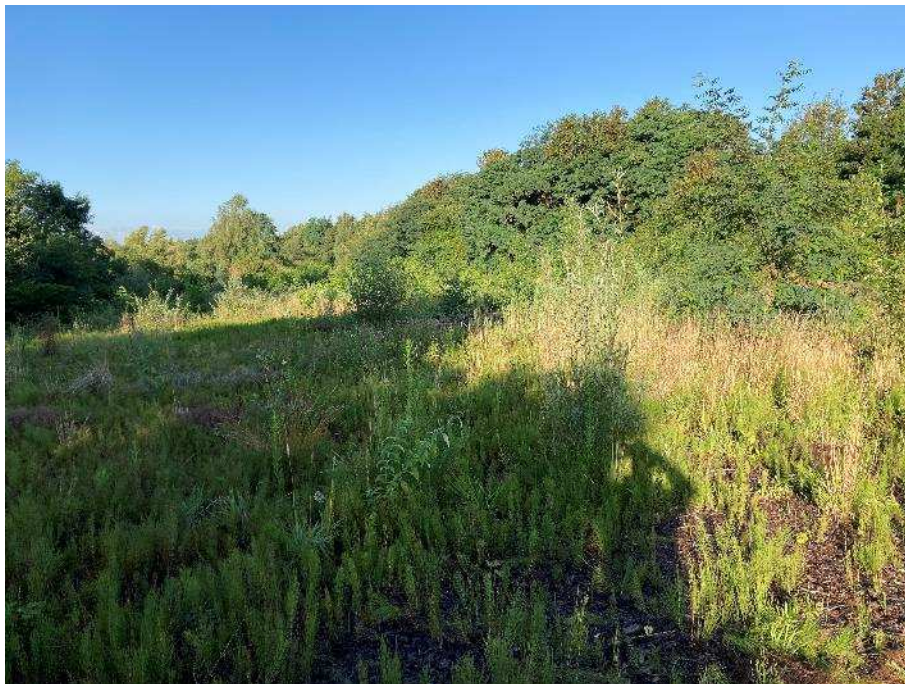
Er werden geen sporen van schade door regenweer vastgesteld. Ook hier is er sprake van een 'groenopstoot'.

*Foto 7: Top van de stortplaats*

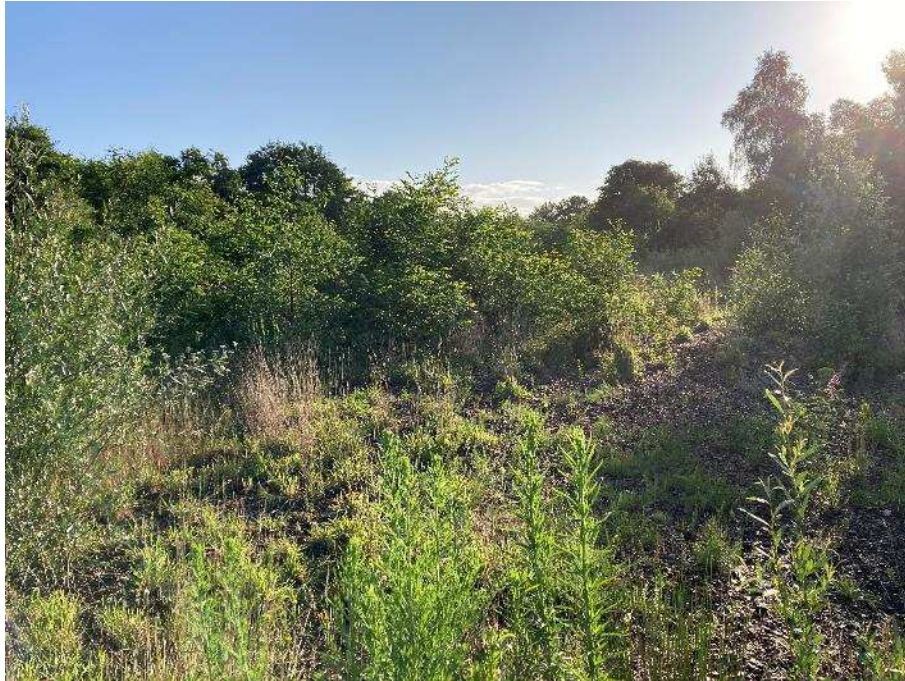
*Foto 8: Top van de stortplaats*

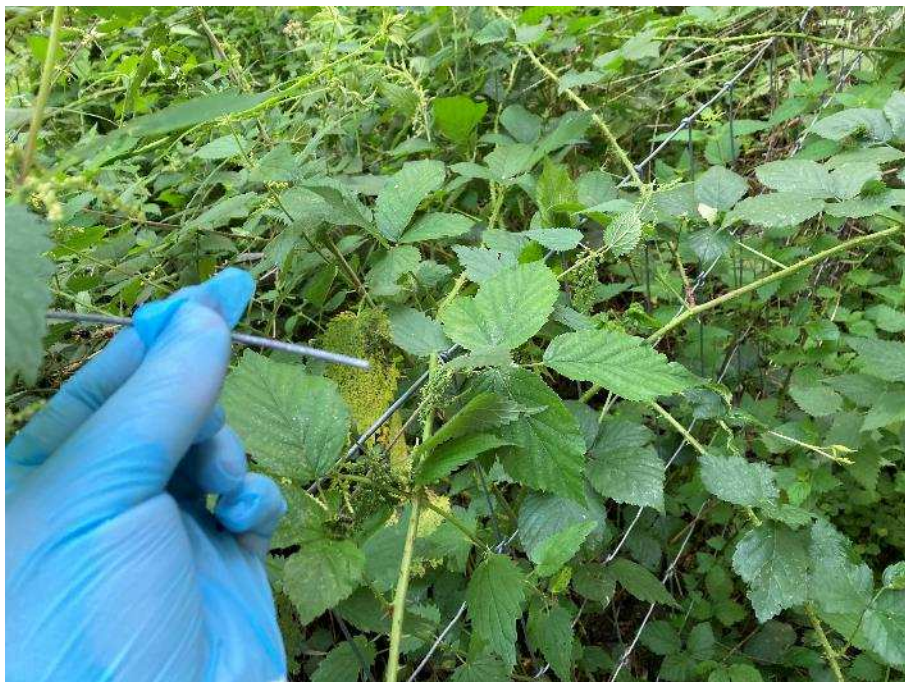
Op 1 van de 'vernieuwde' stukken in oktober 2022 werd 1 van de 2 staaldraden doorgeknipt en een deel verwijderd.

*Foto 9: Afgeknipte gladde staaldraad*

Er wordt momenteel een offertevraag opgesteld voor de herstelling van de omheining.

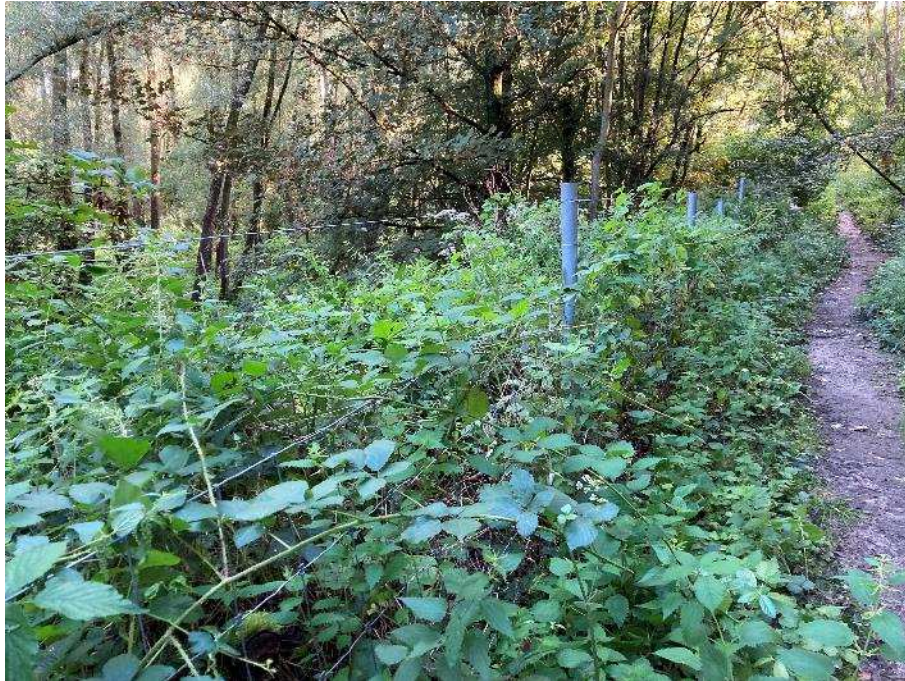
*Foto 10: 1 van de 2 gladde staaldraden weggeknipt*

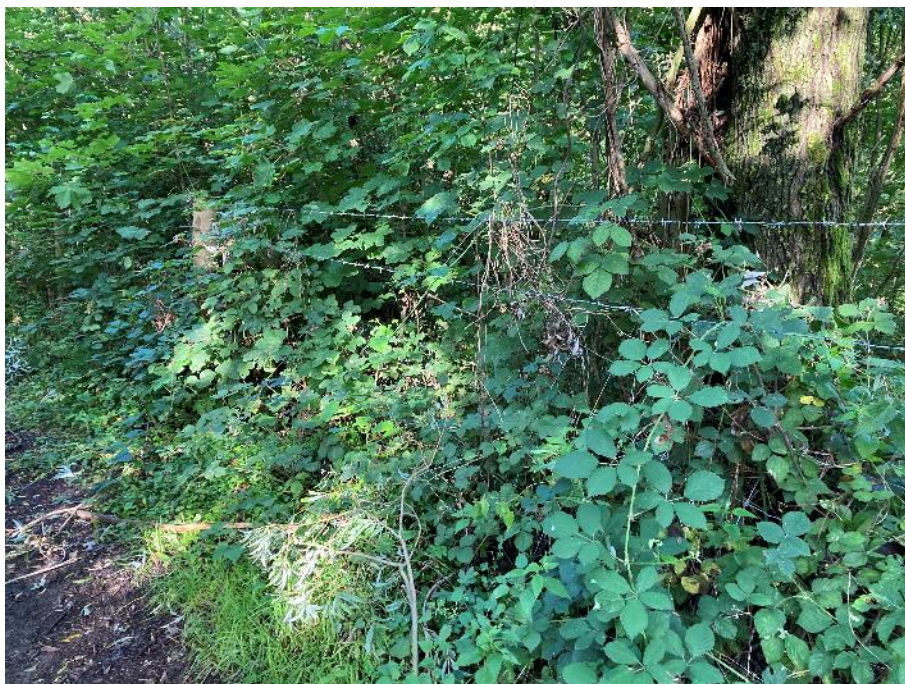
Op een aantal plekken werden beschadigde/omgevallen (houten) palen vastgesteld (waarschijnlijk verrotting).

*Foto 11: Omgevallen houten paal*

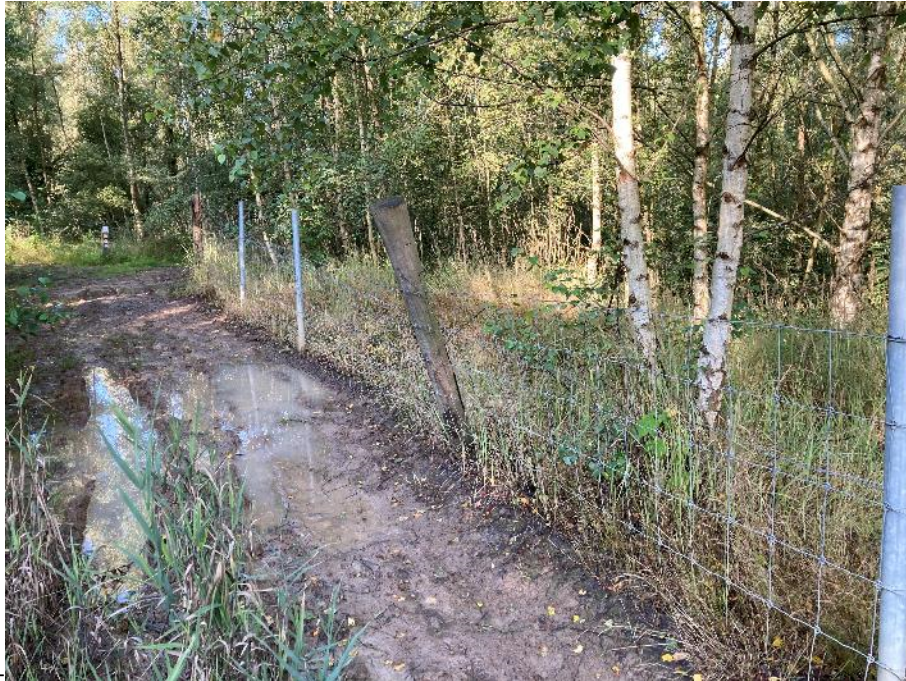
*Foto 12: Wankele houten paal*

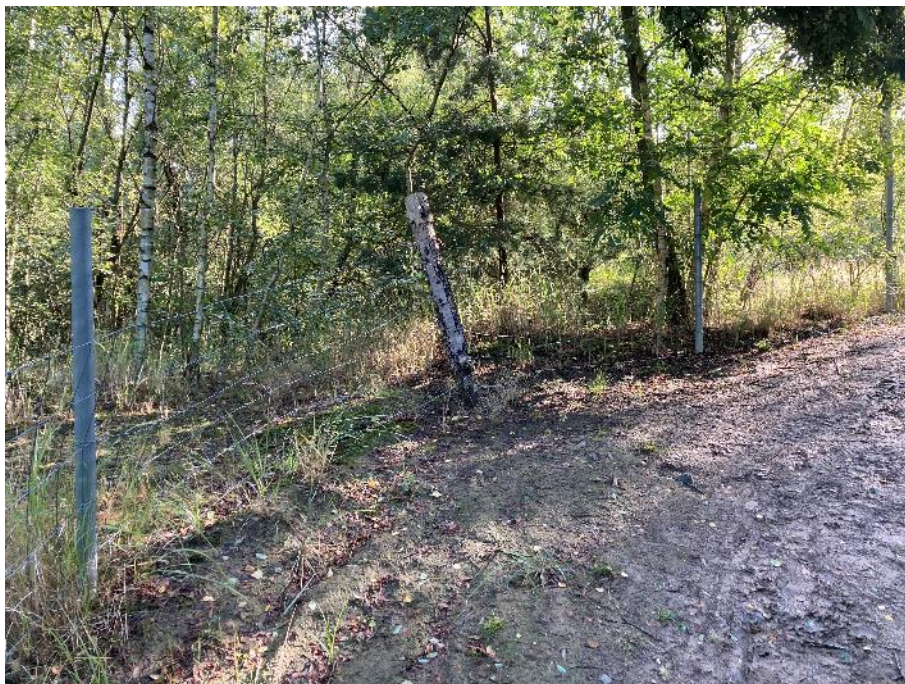
*Foto 13: Beschadigde houten paal*

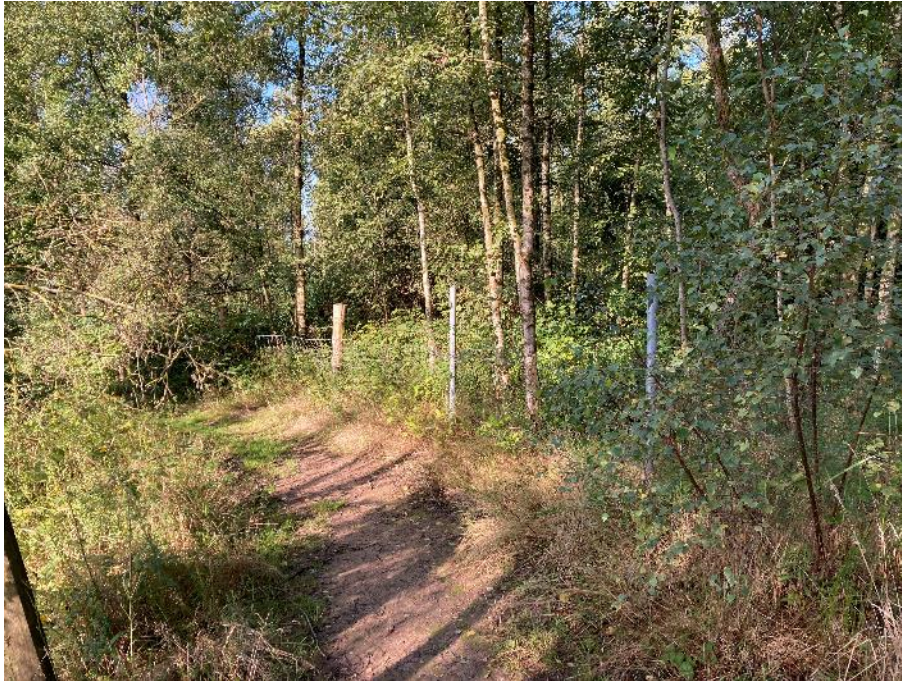
Op een aantal plaatsen is de ursusdraad 'verdraait.

*Foto 14: Stuk omheining met verdraaide ursusdraad*

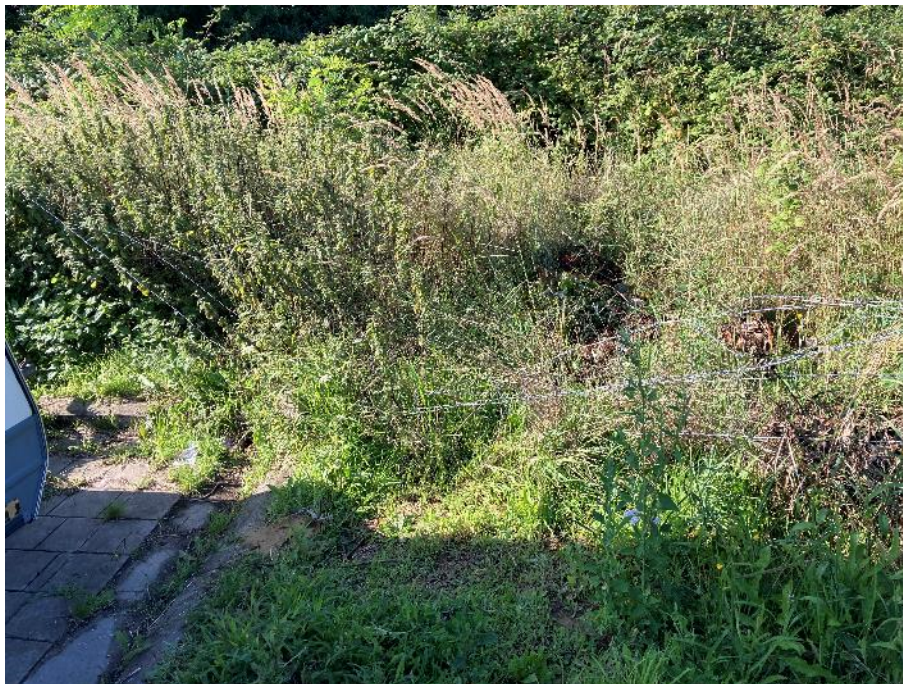
In het Noorden aan de parking van de buurtweg van de bosstraat is één van de palen van de omheining omgevallen. Daarnaast vertoont deze sectie verdraaide ursusdraad en samengespannen prikkeldraad. Het is vrij duidelijk dat langs deze weg regelmatig het stort betreden wordt gezien de vorming van een pad tussen het aanwezige groen.

*Foto 15: Omgevallen paal aan de bosstraat*

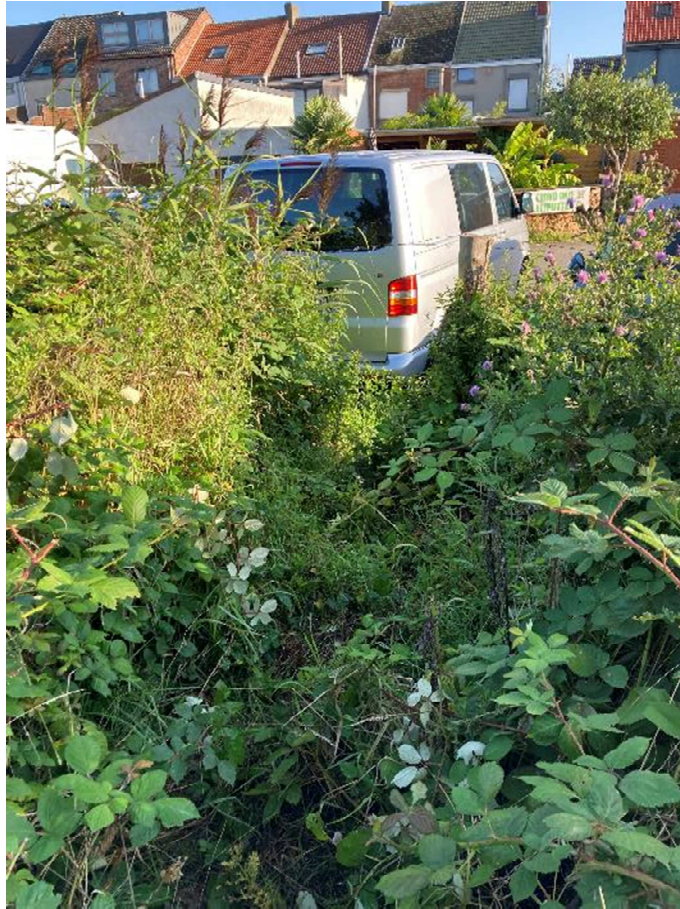
*Foto 16: 'Toegangsweg' tot de stortplaats van aan de bosstraat*

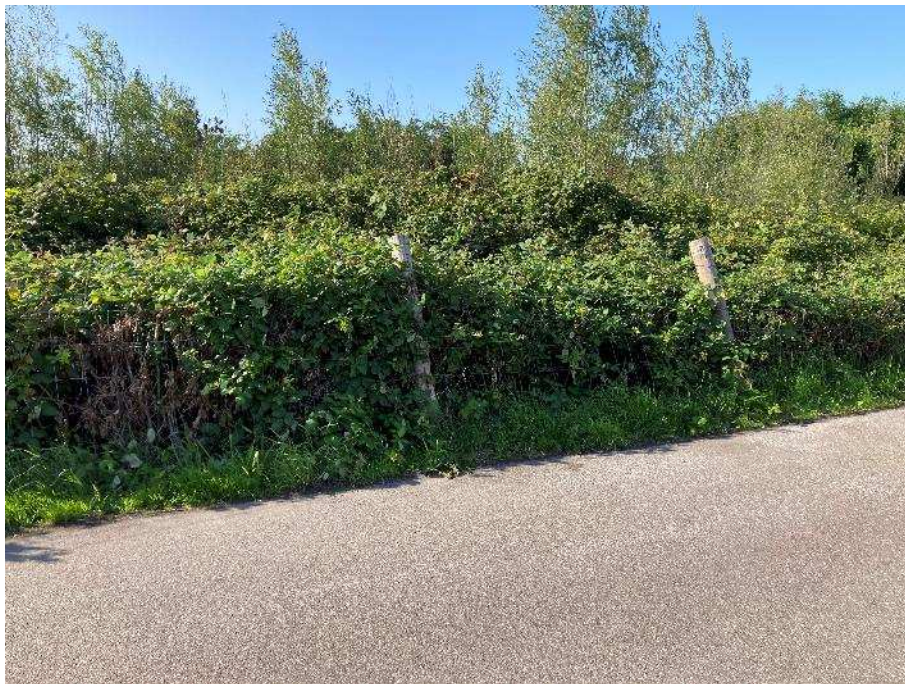
Verderop is een reeks van 3 houten palen 'bouwvallig', waarschijnlijk door verrotting onderaan. Bijna op de hoek met de Kapelstraat en de Bosstraat is een houten paal ook omgevallen.

*Foto 17: Reeks van 3 wankle houten palen door verrotting*

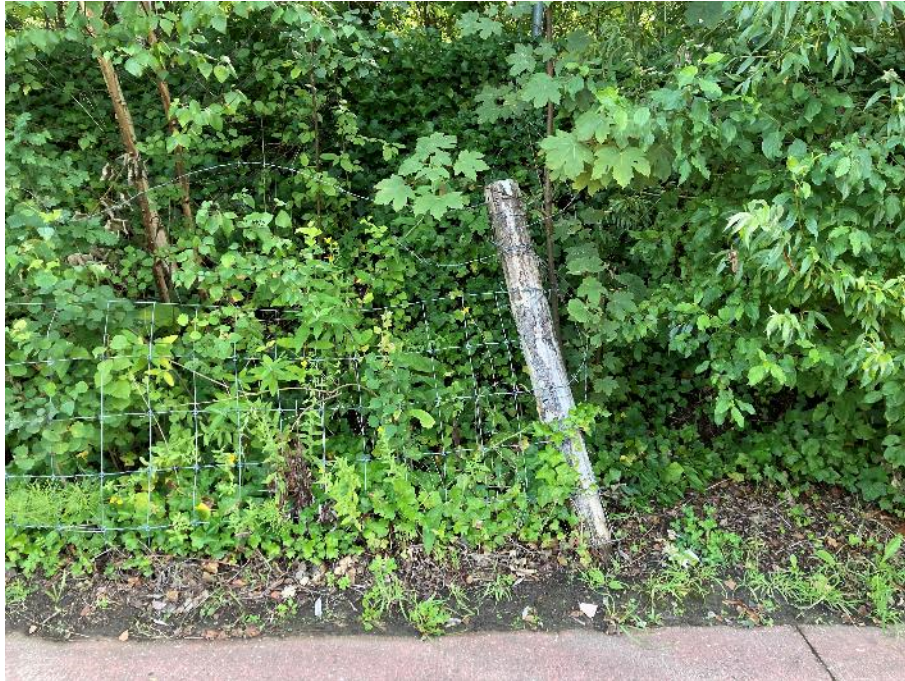
*Foto 18: Omgevallen paal ter hoogte van de kruising van de kapelstraat en bosstraat*
