Periodieke Terreincontrole Asbeststort langs de Bosstraat Gemeente Boom

Periode: mei 2023

Projectnummer: 301615/JDC/v1
29/06/2023

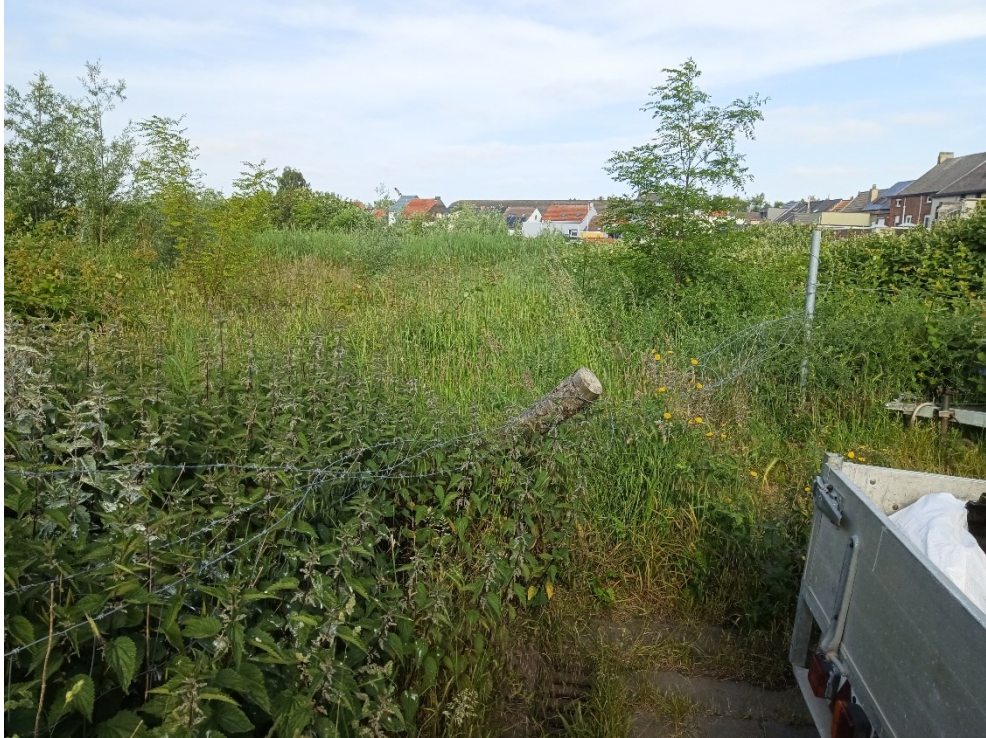
Ter hoogte van observatiepunt 1 (voormalige hekje) is de omheining onvoldoende ten gevolge van een defecte houten paal. De paal dient vervangen te worden. Ook lijkt het erop dat de omheining beperkt werd verplaatst zonder toestemming of medeweten van De Vlaamse Waterweg. Dit dient gecontroleerd te worden.

Foto 1: Observatiepunt 1: Losse houten paal (herstelling nodig) (30/05/2023)

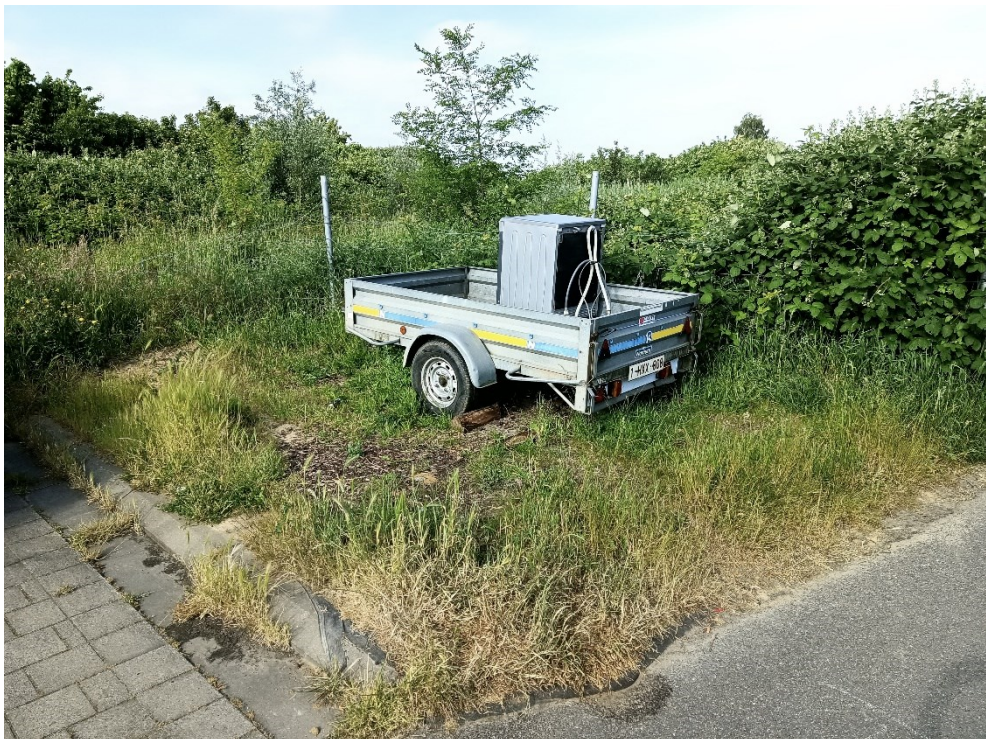
Foto 2: Observatiepunt 1: De omheining blijkt verplaatst t.o.v. de oorspronkelijke locatie i.f.v. het parkeren van een aanhangwagen. (30/05/2023)

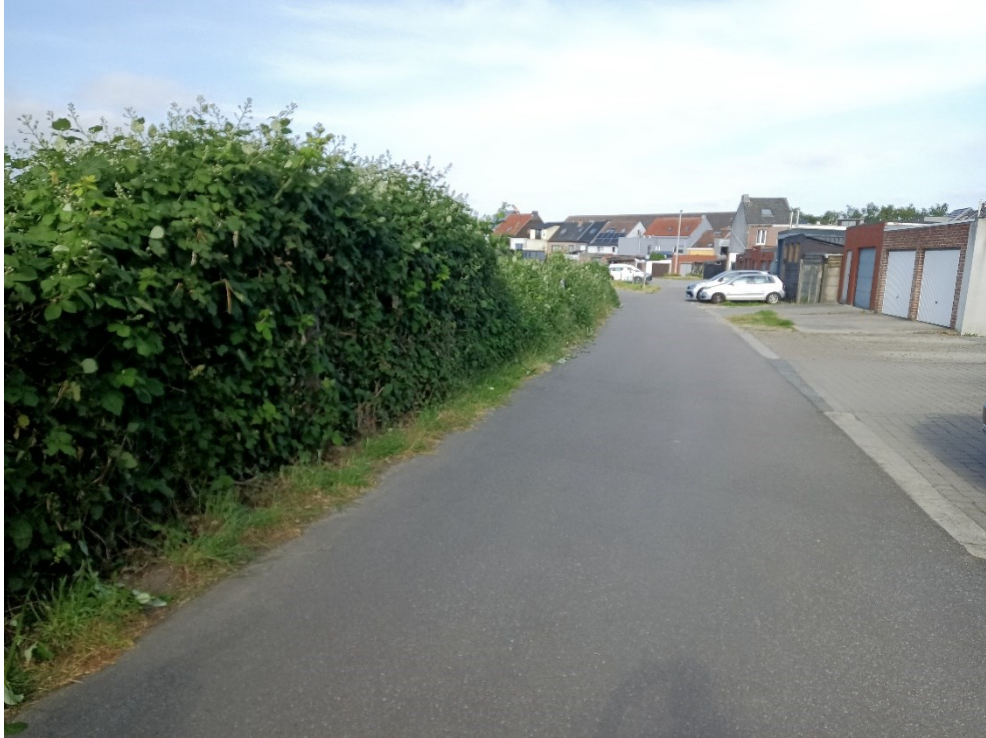
Foto 3: Observatiepunt 2: Omheining intact (30/05/2023)

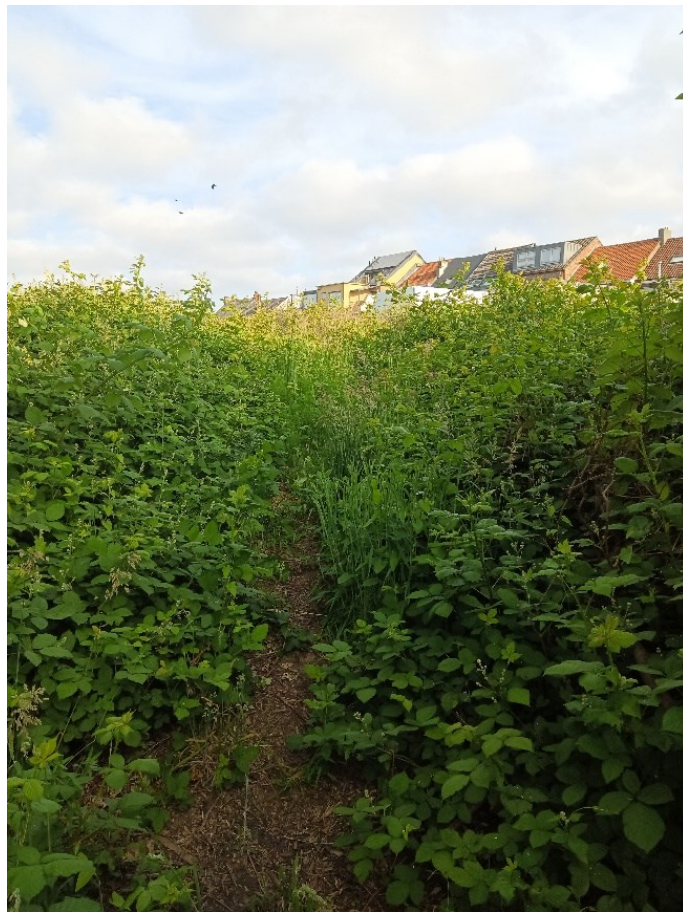
Foto 4: Pad tussen observatiepunt 1 en 4 (30/05/2023)

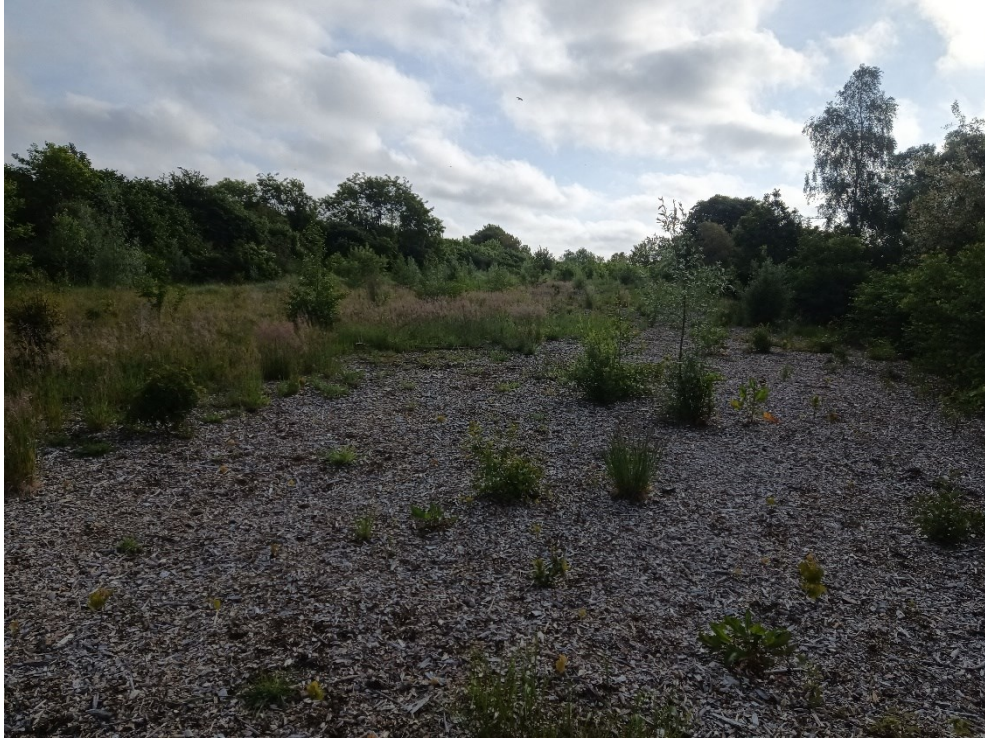
Foto 5: Observatiepunt 4: Noordelijk gedeelte van het afgedekte stort, waarop de begroeiing nog steeds toeneemt (30/05/2023)

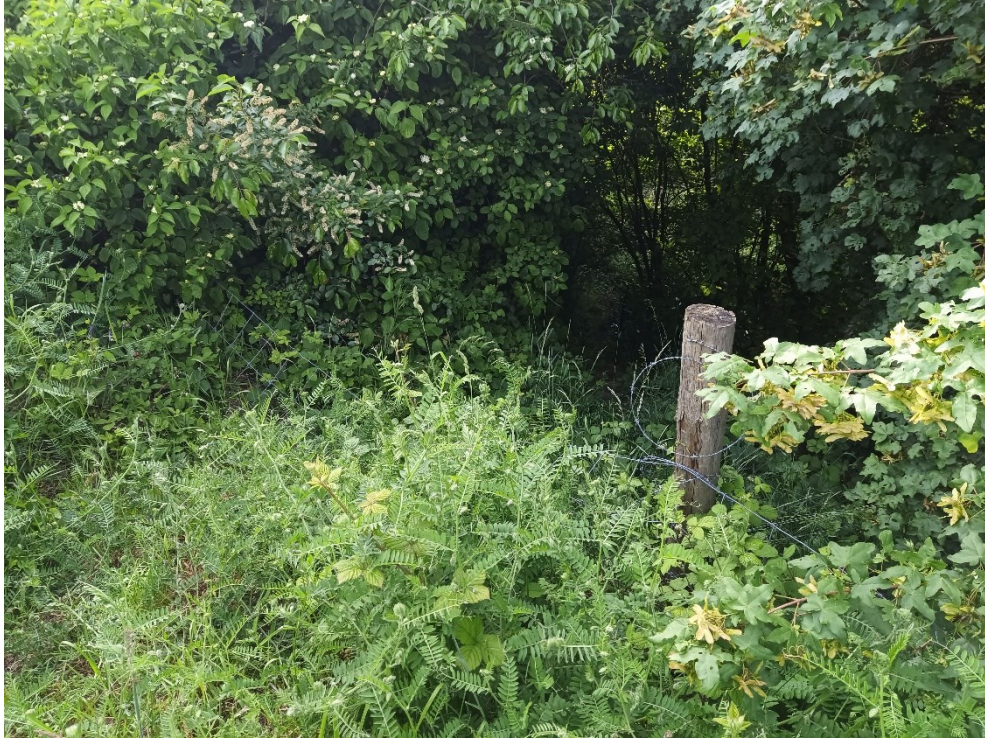
Foto 7: Observatiepunt 4: Omheining in het oostelijk gedeelte verwijderd. Door sterke begroeiing is er echter geen doorgang mogelijk (30/05/2023)

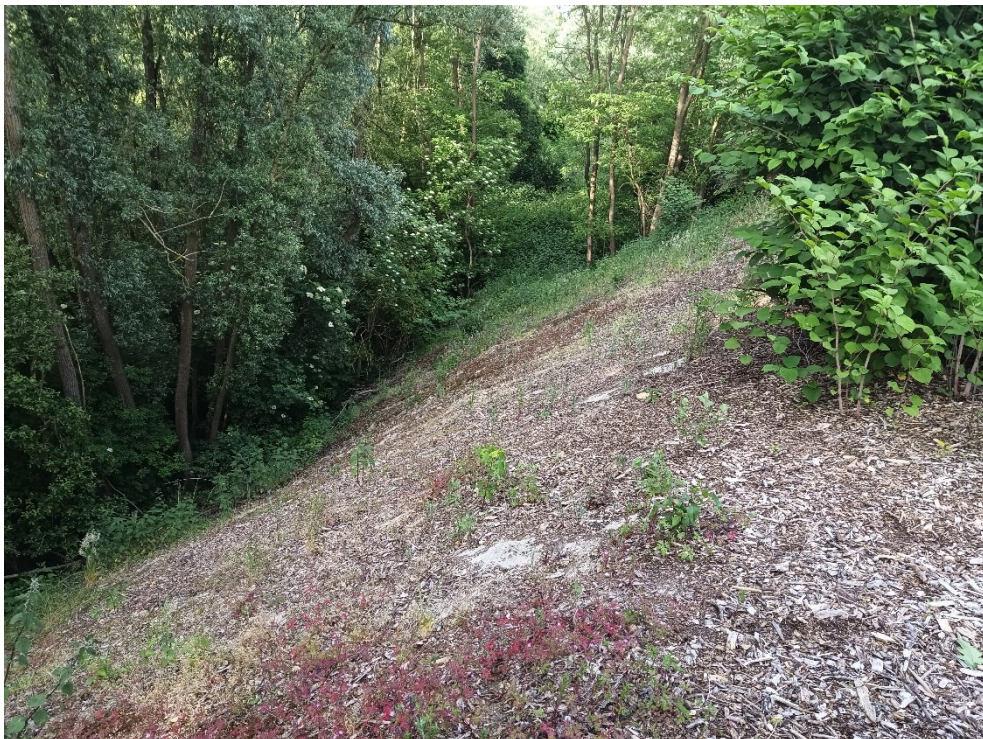
5	151682	197572	geen	nvt	nvt	KO8	8/11/2022	De wand vertoont diagonaal over de gehele hoogte een scheur van ca 3 cm	Foto 8 Foto 9

Foto 8: Observatiepunt 5: Staat van betonnen wand is onveranderd, er zijn geen omgevallen bomen die afdekking kunnen hebben beschadigd (30/05/2023).

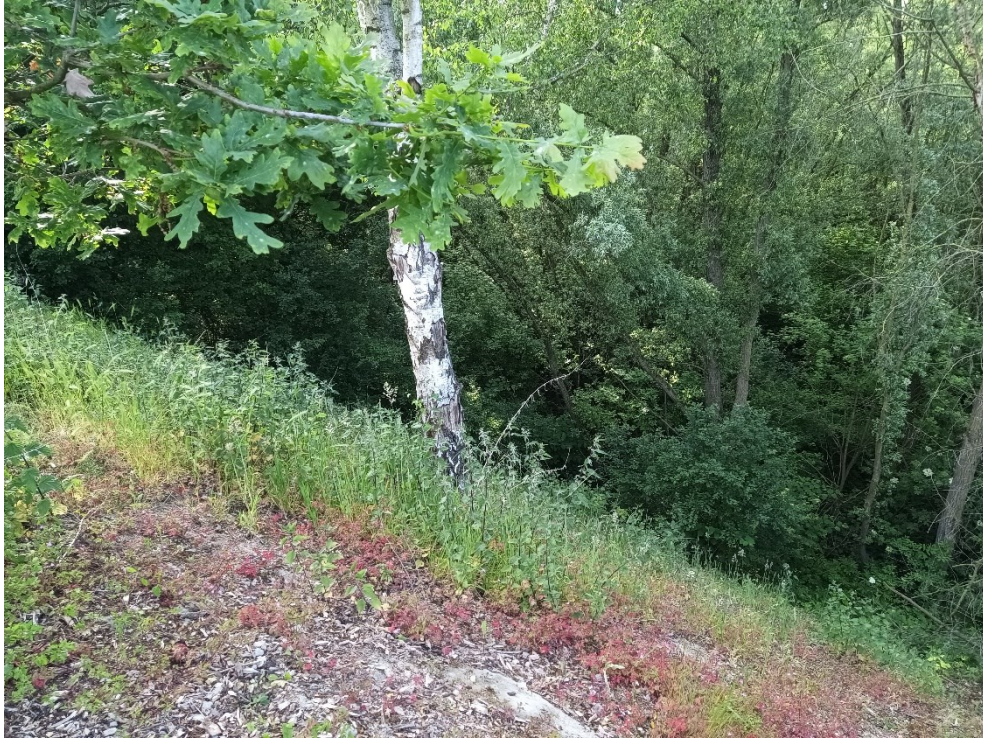
Foto 9: Observatiepunt 5: Bomen langs de de wand in goede staat staat t.o.v. vorige controle (30/05/2023)

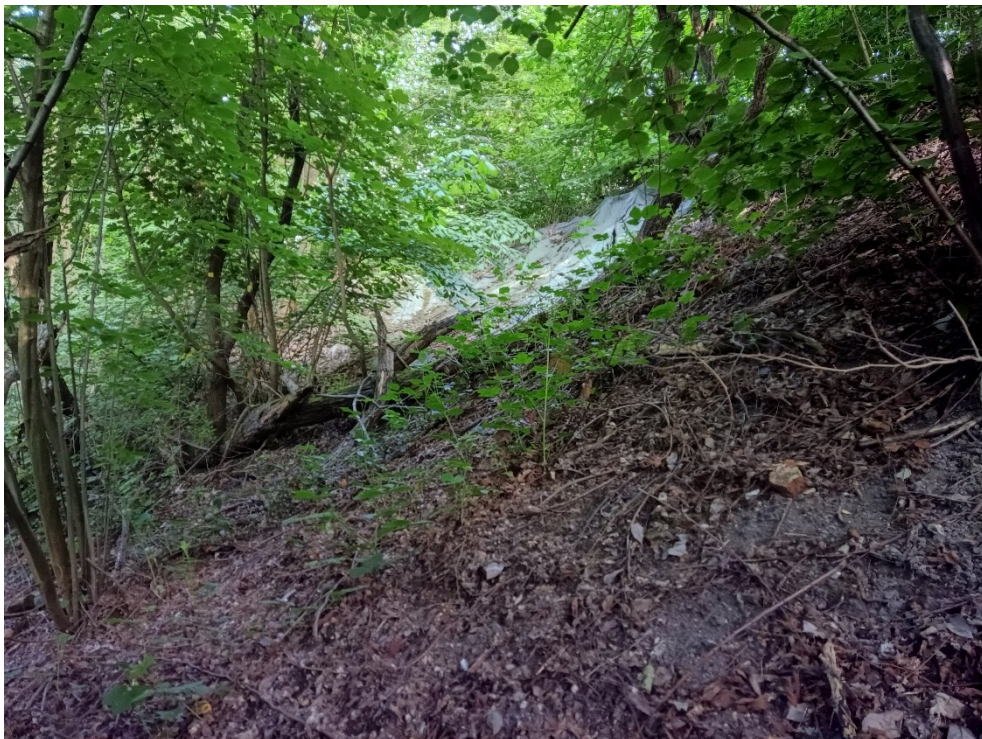
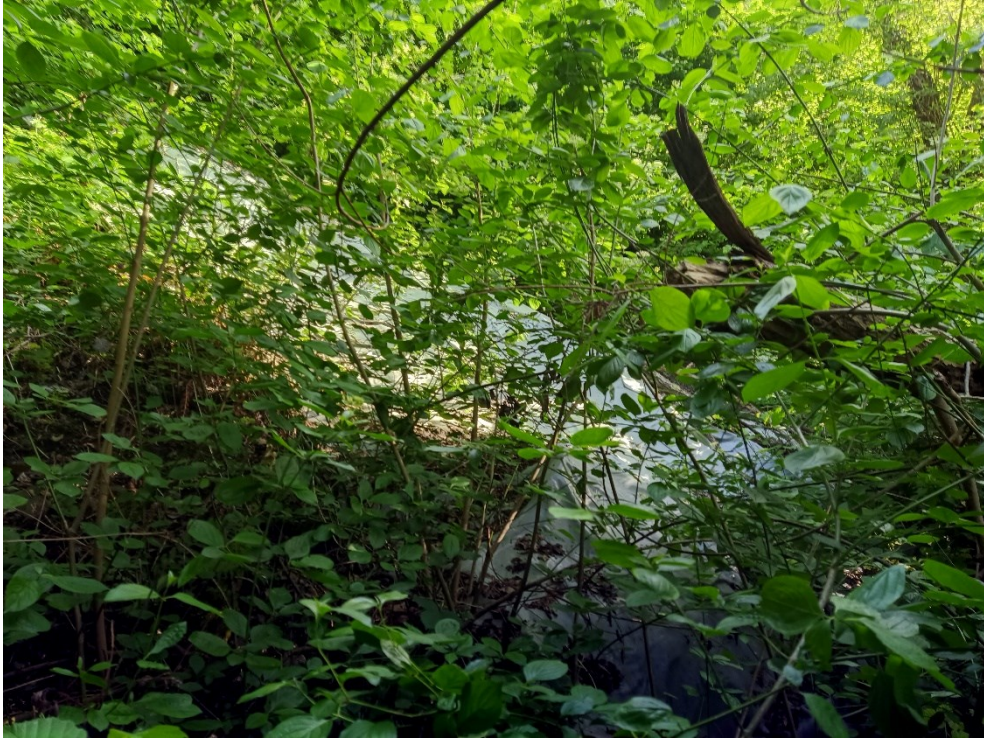
De met epoxihars gefixeerde polyesterdoeken bij observatiepunt 6 zijn intact. Er zijn verder geen nieuwe afschuivingen waargenomen. Na afloop van de storm in februari 2022 zijn een aantal aanzienlijke takken op de polyesterdoeken beland, zonder echter zichtbare schade te hebben aangebracht. De afdekking blijkt nog steeds in dezelfde toestand te verkeren.

Foto 10: Observatiepunt 6: Toegangspad tot afdekzeil zeer moeilijk terug te vinden door begroeiing (30/05/2023)

Foto 11: Observatiepunt 6: Toegangspad tot afdekzeil zeer moeilijk terug te vinden door begroeiing (30/05/2023)

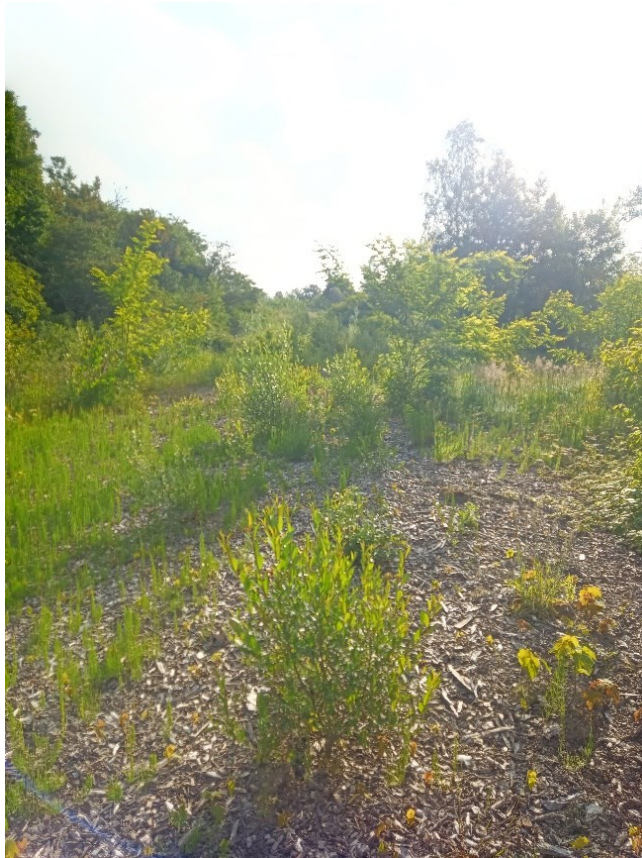
Foto 12: Observatiepunt 7. Zone ter hoogte van de ophoging met houtsnippers & erosiegeulen (30/05/2023)

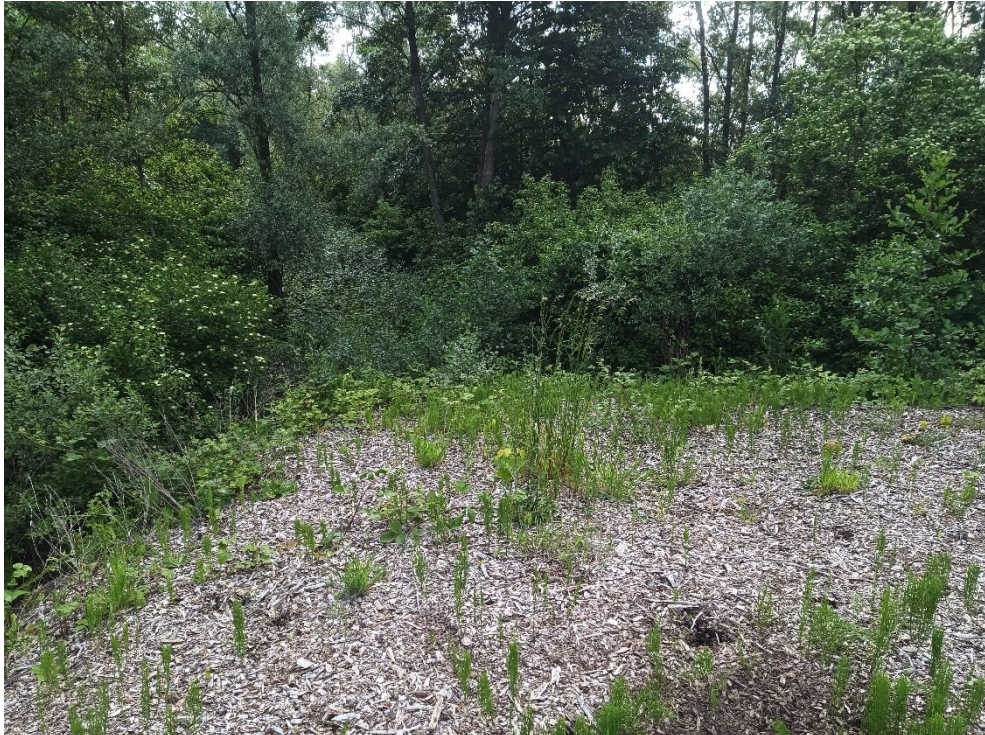
Foto 14: Observatiepunt 10: Pad tussen observatiepunt 10 en 11 is zeer sterk begroeid (30/05/2023)

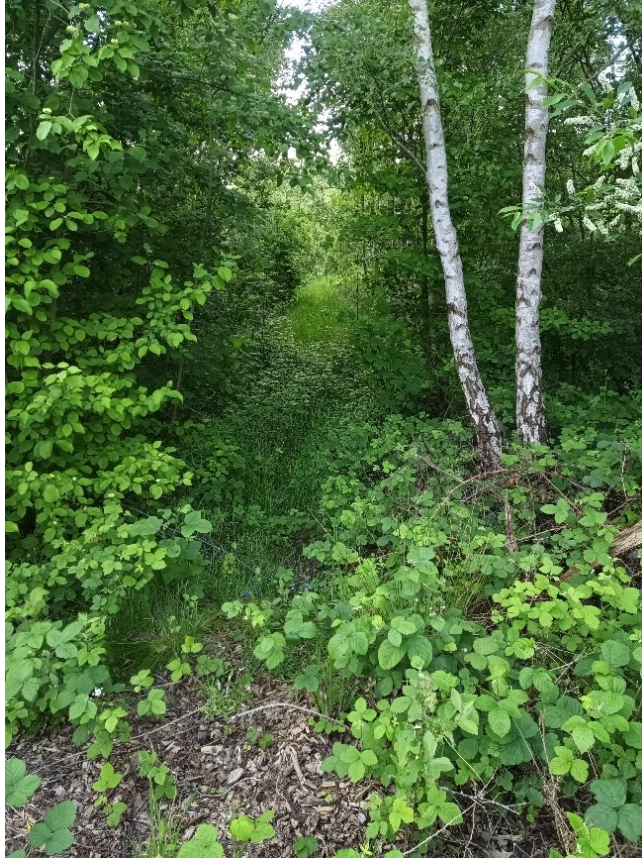
Foto 15: Observatiepunt 10: Pad tussen observatiepunt 10 en 5 (onderaan wand) is zeer sterk begroeid (30/05/2023)

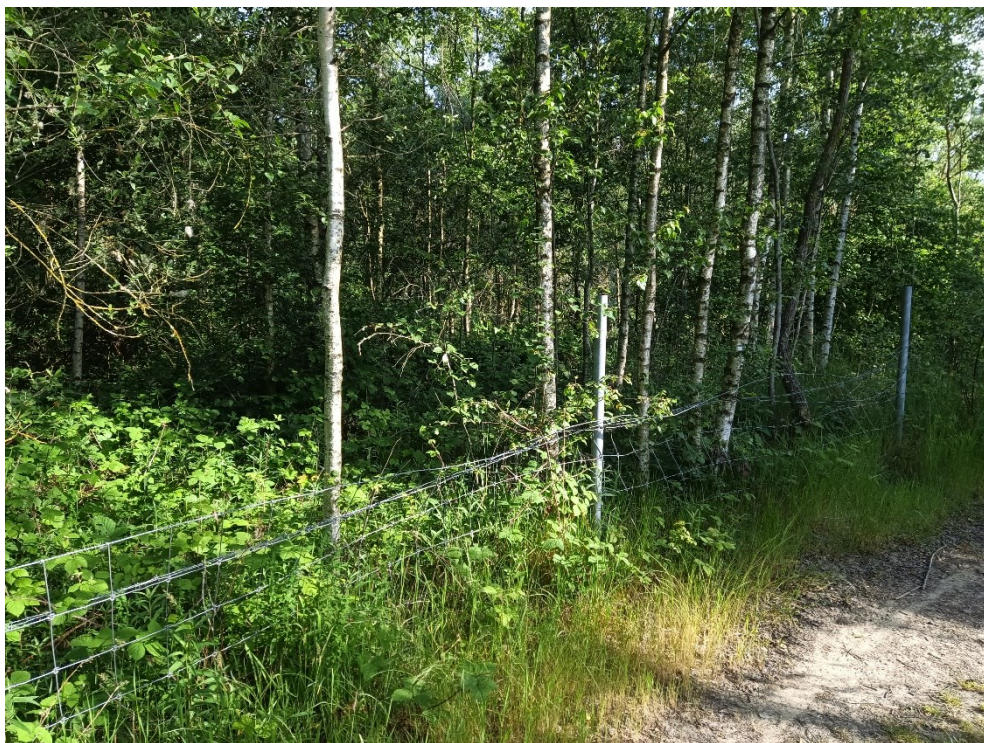
Foto 16: Observatiepunt 11: Omheining ter hoogte van start pad naar observatiepunt 11. Bovenste prikkeldraden zijn verwijderd, de aanwezige ursusdraad is niet opgespannen. Geen sporen van doorgang merkbaar, de verwilderding maakt toegang zeer moeilijk (30/05/2023).

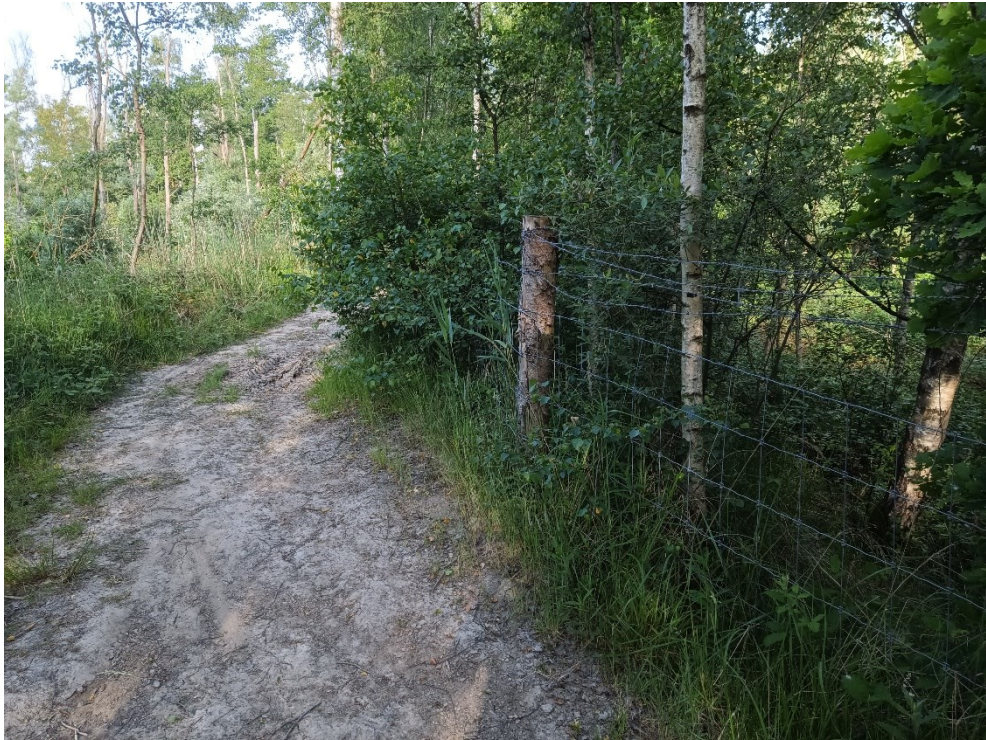
Foto 17: Observatiepunt 12: Omheining nog steeds in goede staat (30/05/2023)

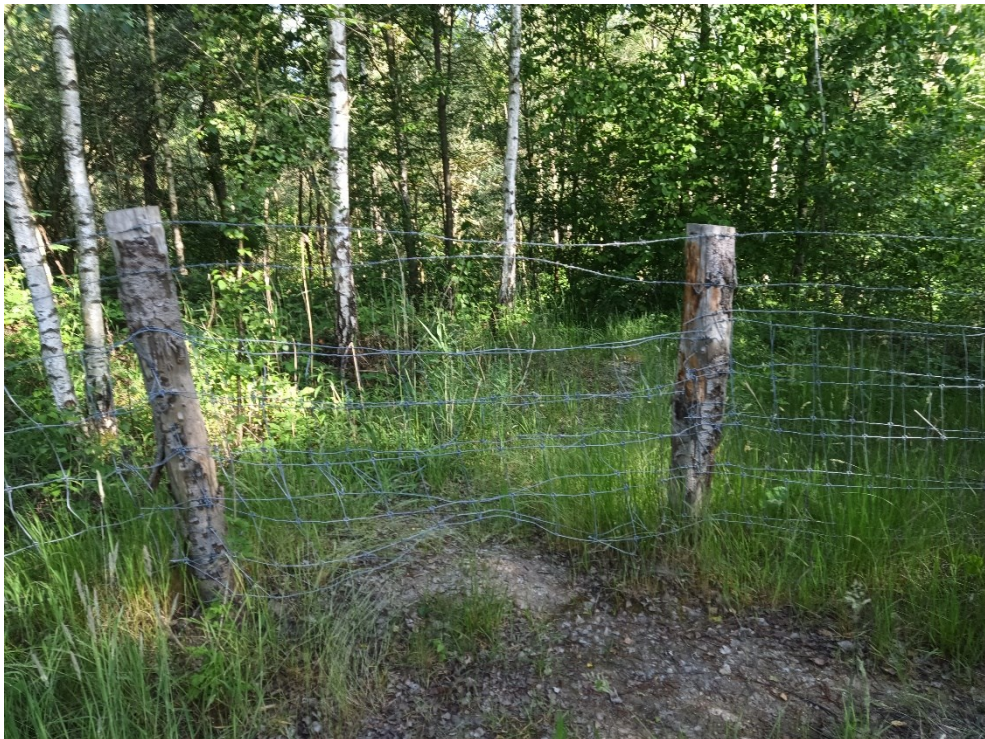
Foto 18: Observatiepunt 13: Omheining hersteld maar onderaan is een doorgang (voor wild) mogelijk (30/05/2023)

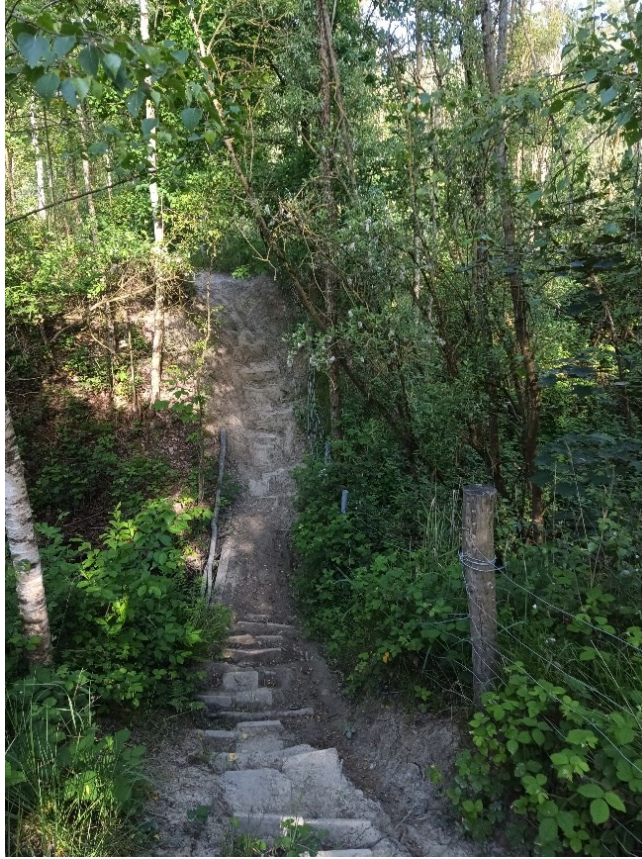
Foto 19: Observatiepunt 20: Omheining nog steeds in gelijkaardige staat, ondanks de dip in het terrein (30/05/2023)

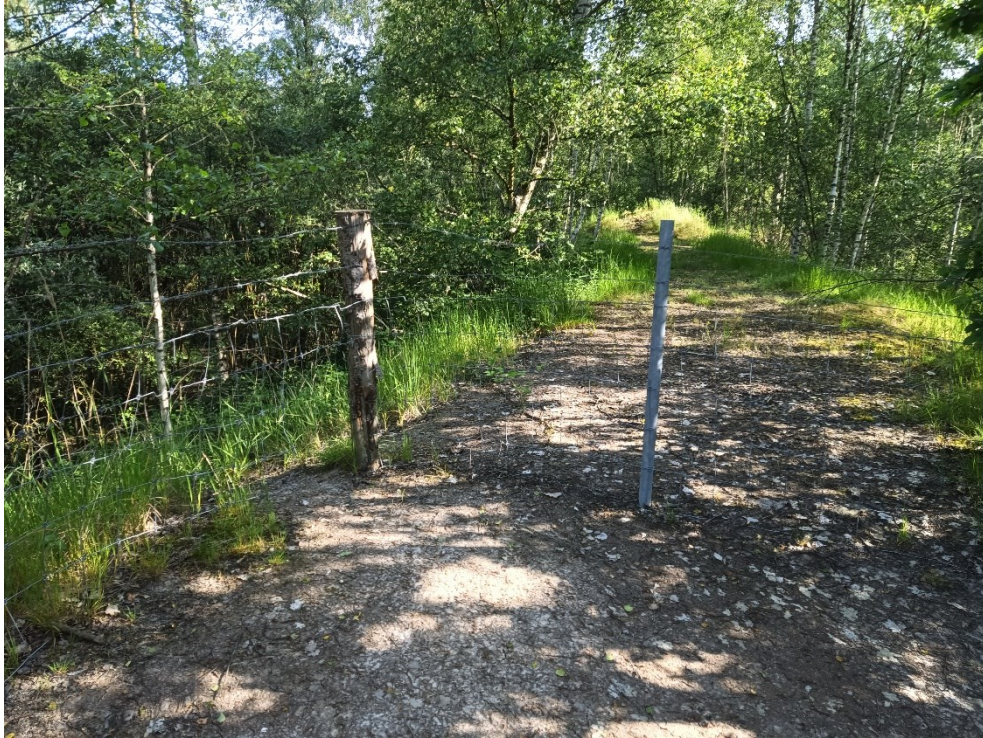
Foto 21: Observatiepunt 16: Houten paal zit niet meer vast in de grond. De doorgang voor klein wild nog steeds aanwezig (30/05/2023)

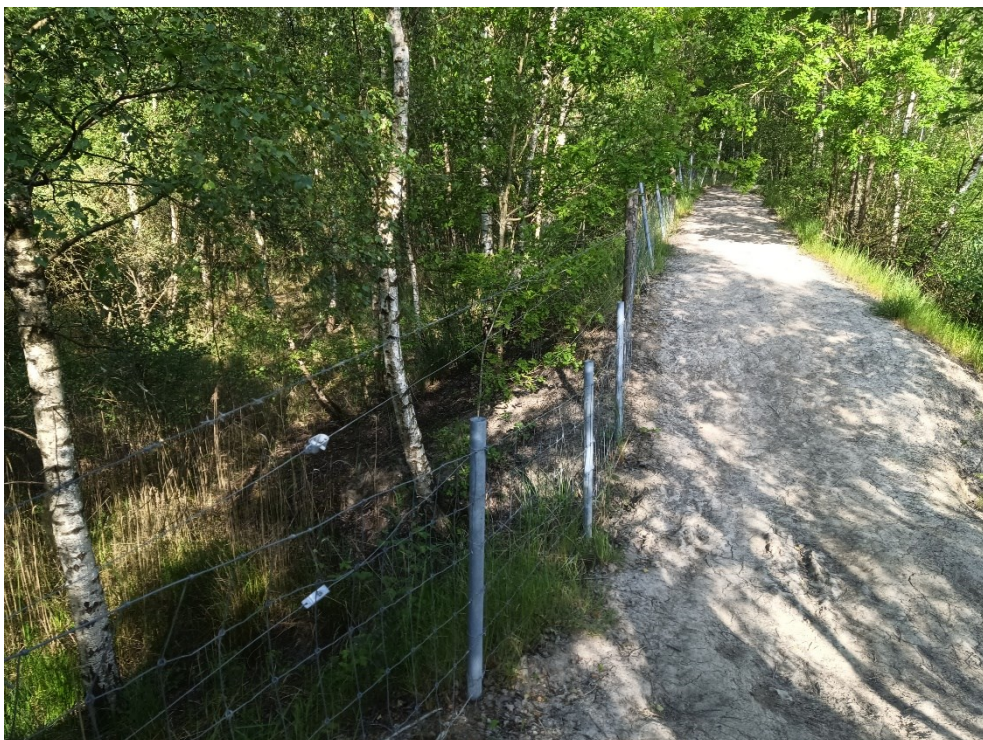
Foto 22: Observatiepunt 17: Omheining in goede staat (30/05/2023)

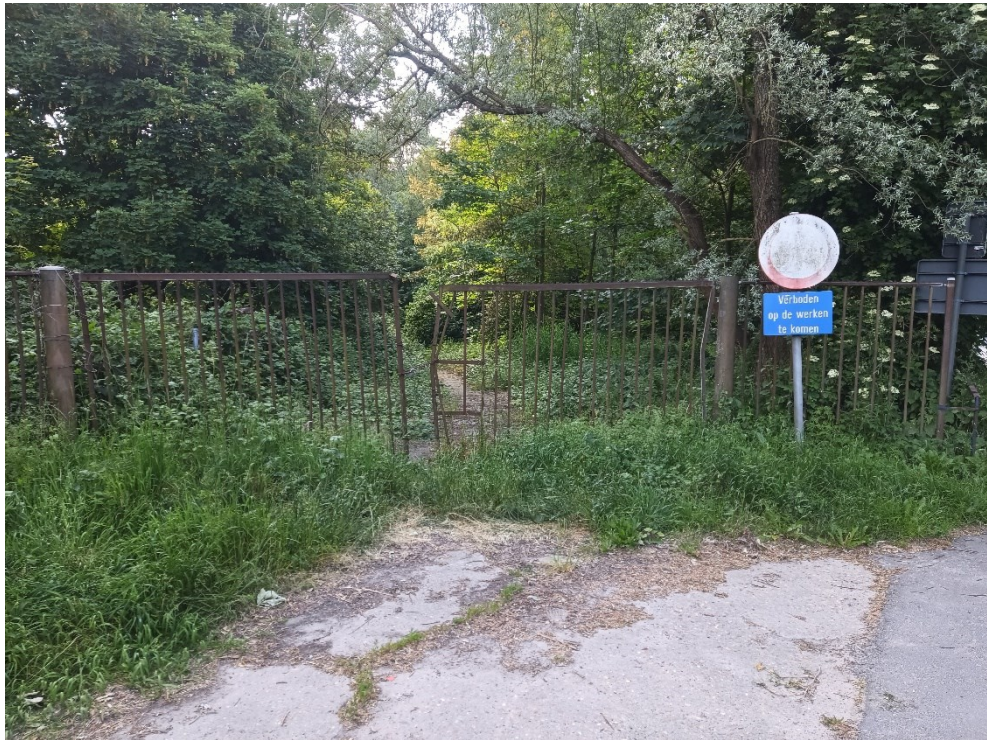
Foto 23: Observatiepunt 25: Staat onveranderd (30/05/2023).

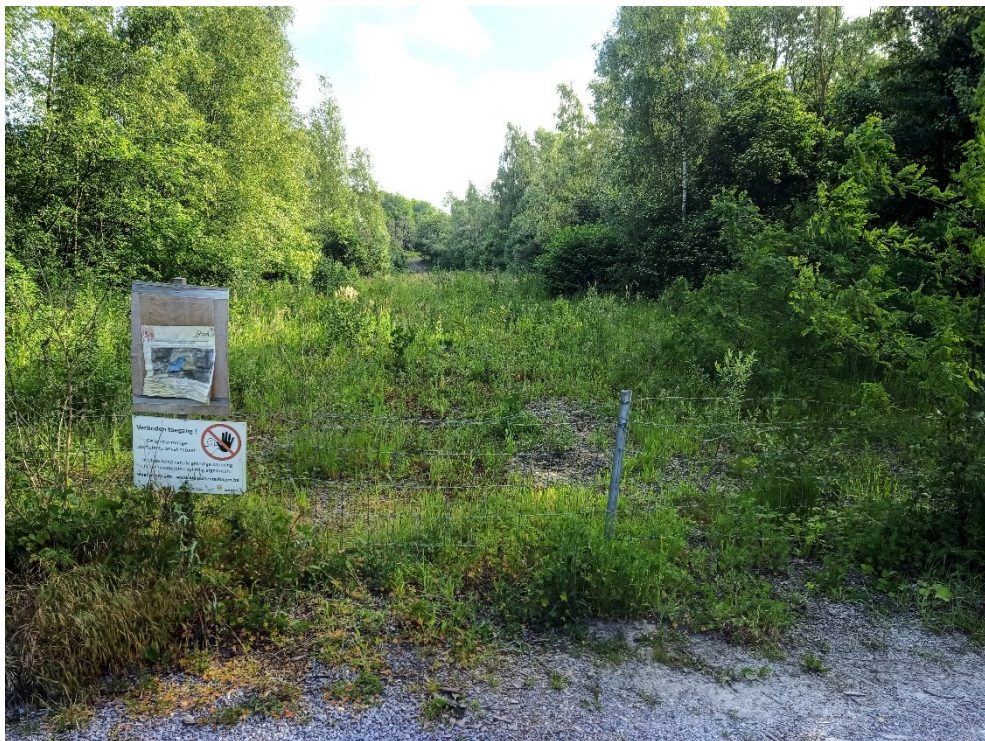
Foto 24: Observatiepunt 27: Staat onveranderd (30/05/2023).

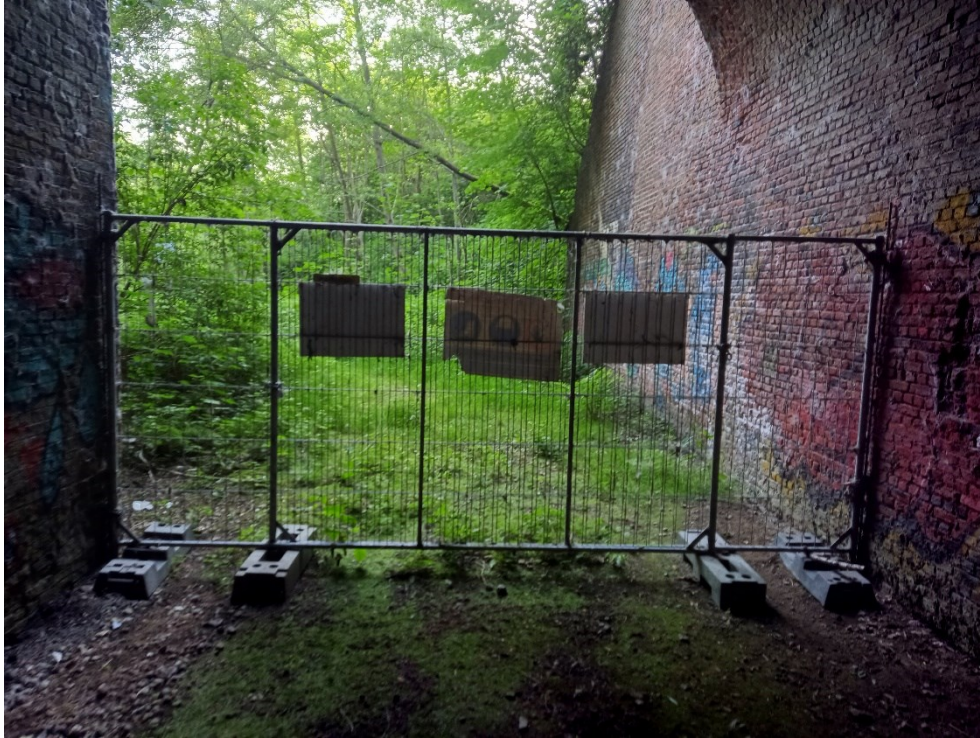
Foto 25: Observatiepunt 30: Geen teken van doorgang (30/05/2023).

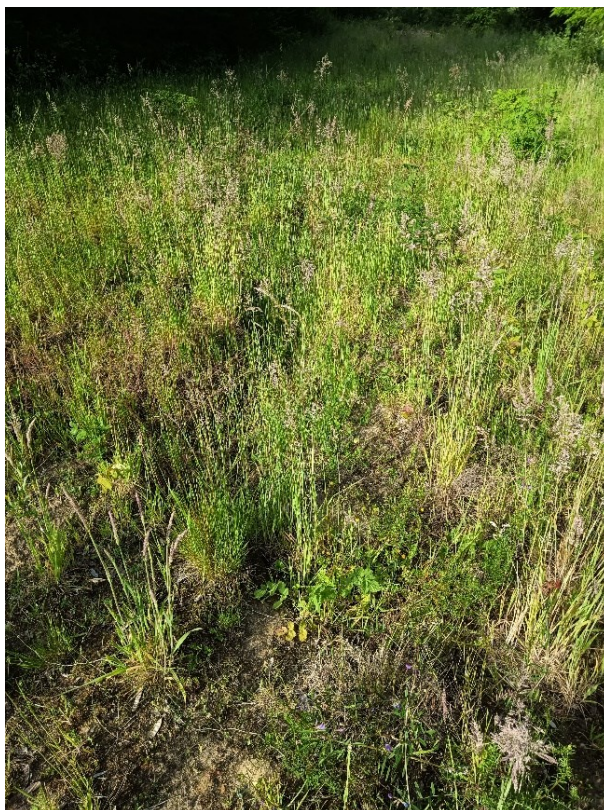
Foto 29: Observatiepunt 34: De erosiegeulen gevormd door afstromend water zijn zeer beperkt dieper geworden (30/05/2023).

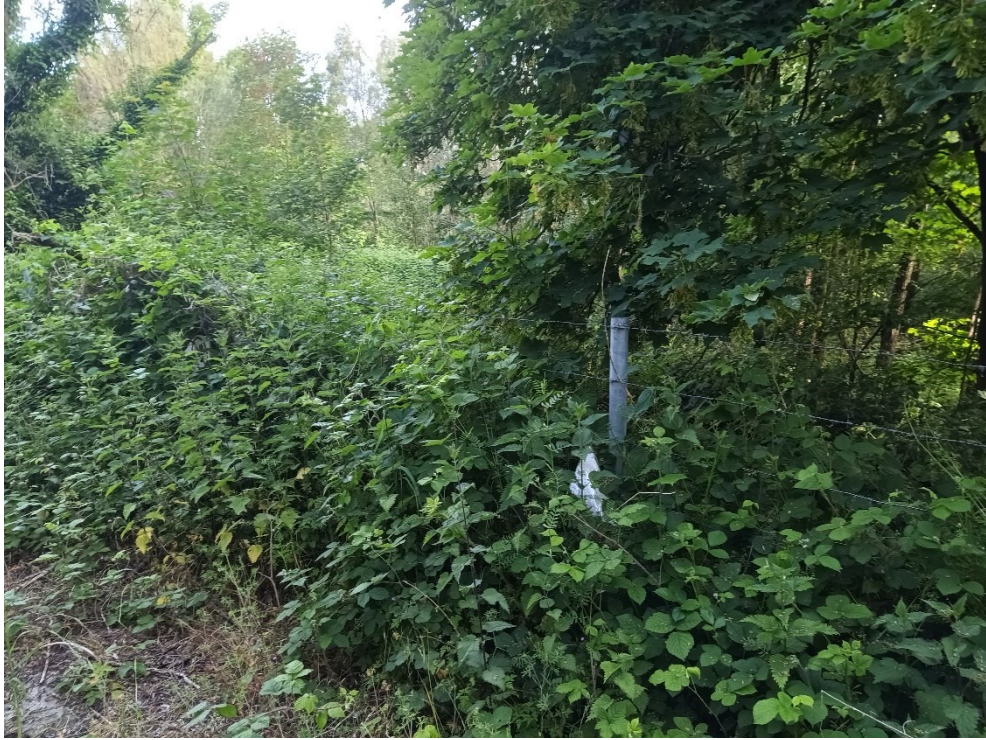
Foto 31: Observatiepunt 37: Omheining in goede staat (30/05/2023).

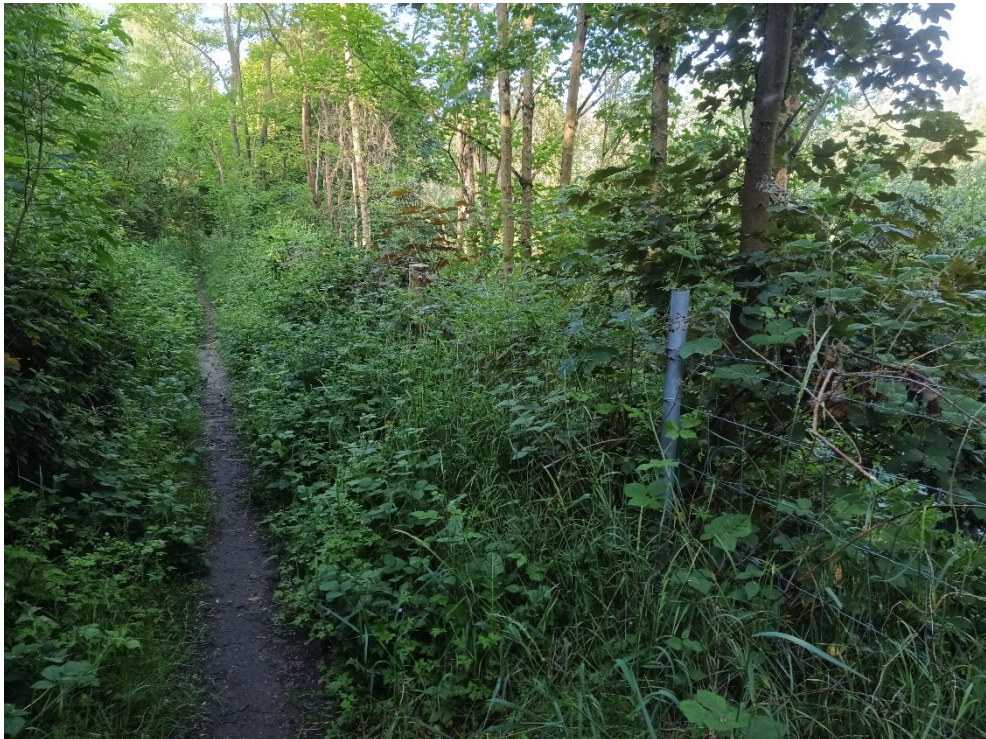
Foto 32: Observatiepunt 38: Omheining verstevigd met metalen paal in goede staat (30/05/2023).

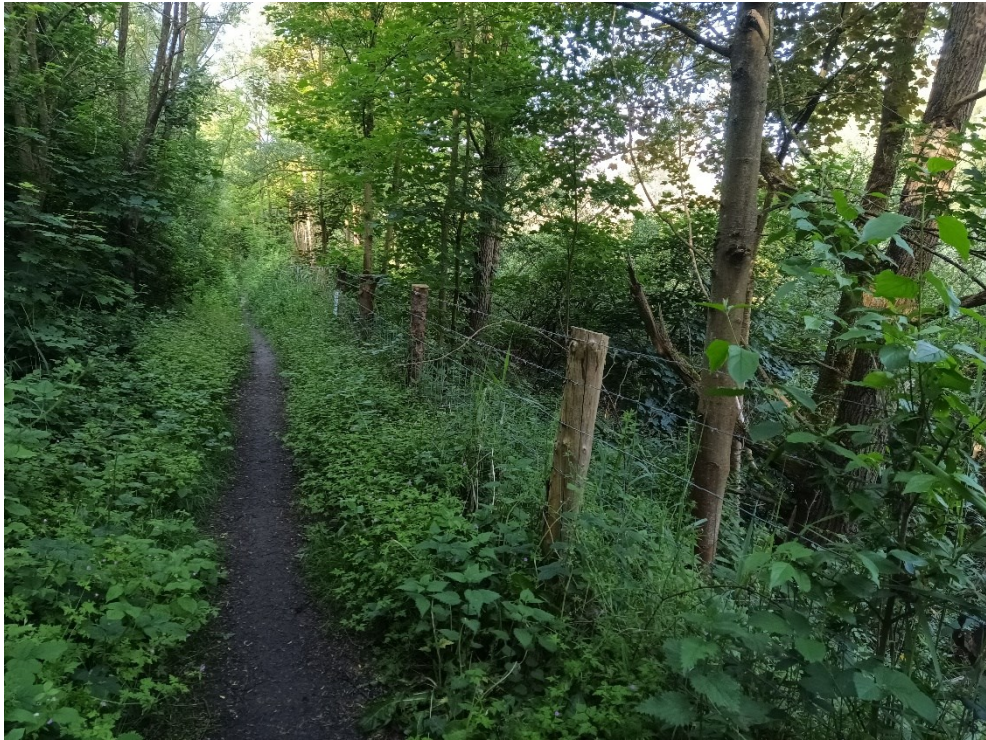
Foto 33: Observatiepunt 40: Omheining verstevigd met metalen paal in goede staat (30/05/2023).

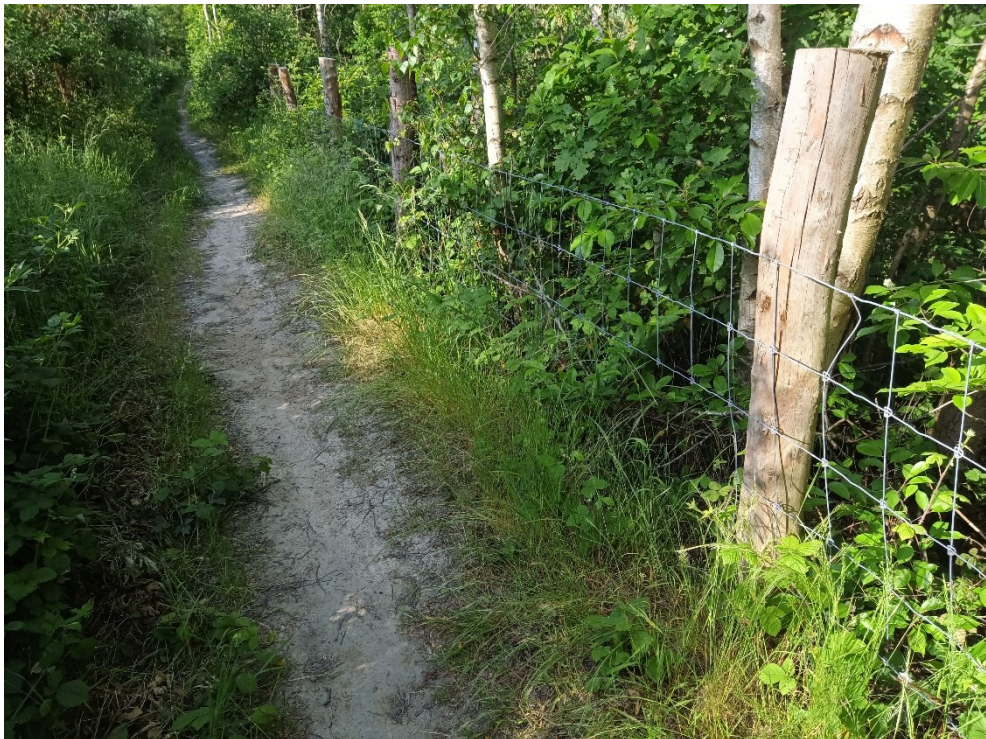
Foto 34: Observatiepunt 41: Omheining in goede staat. (30/05/2023)

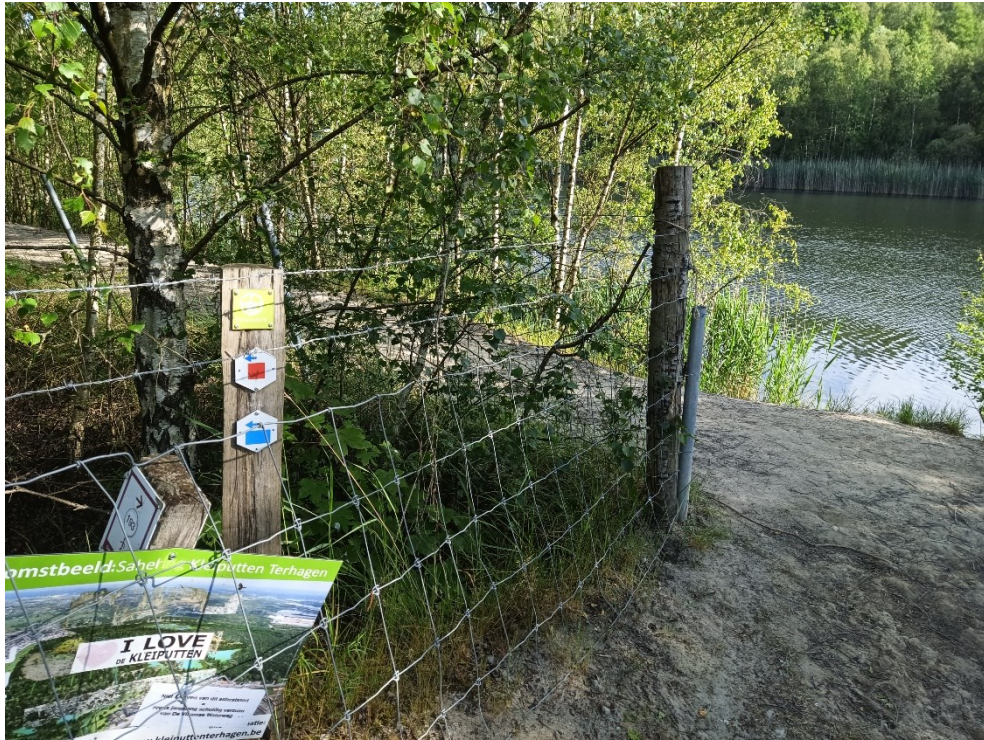
Foto 35: Observatiepunt 47: Omheining in goede staat (30/05/2023)

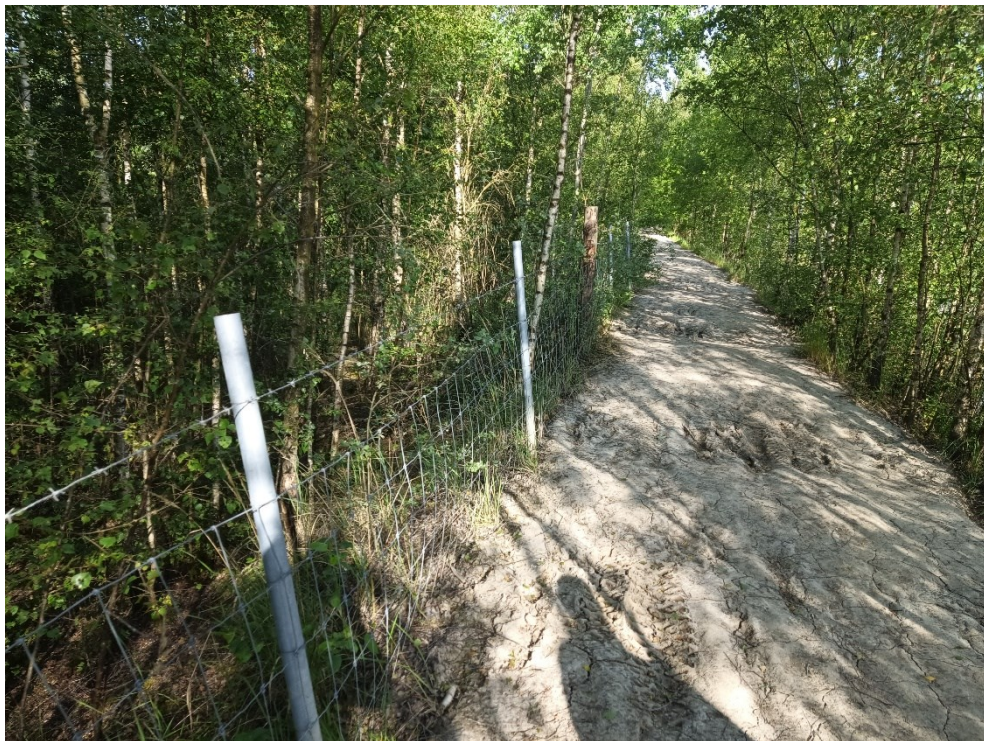
Foto 36: Observatiepunt 48: Omheining met schrikdraad in goede staat (30/05/2023)

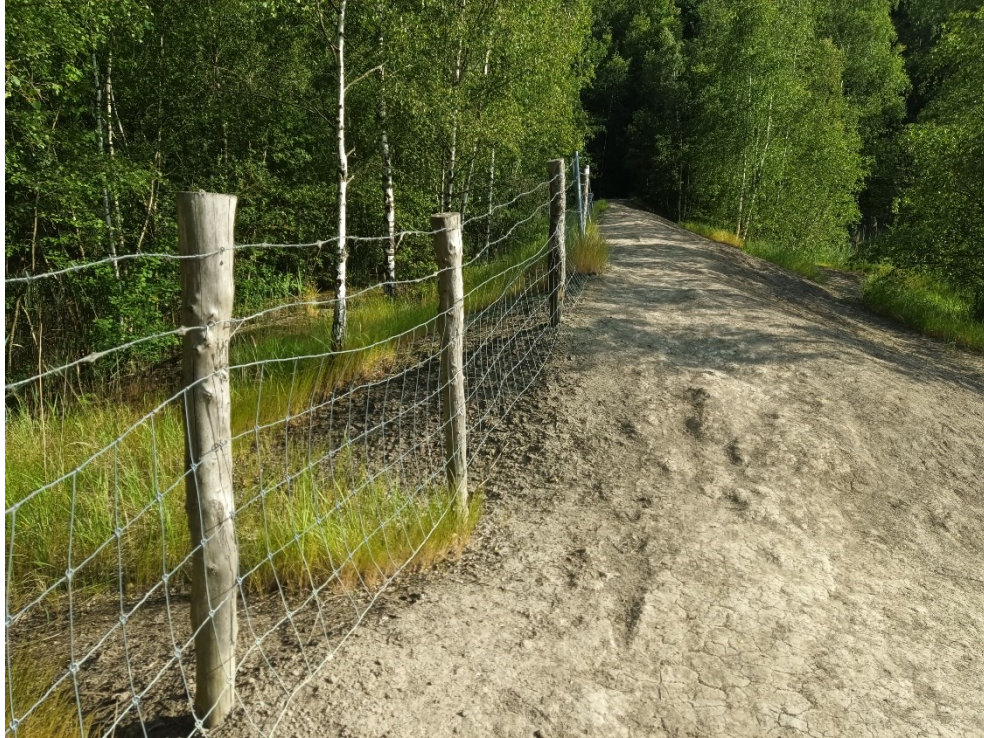
Foto 37: Observatiepunt 49: Omheining in goede staat (30/05/2023).

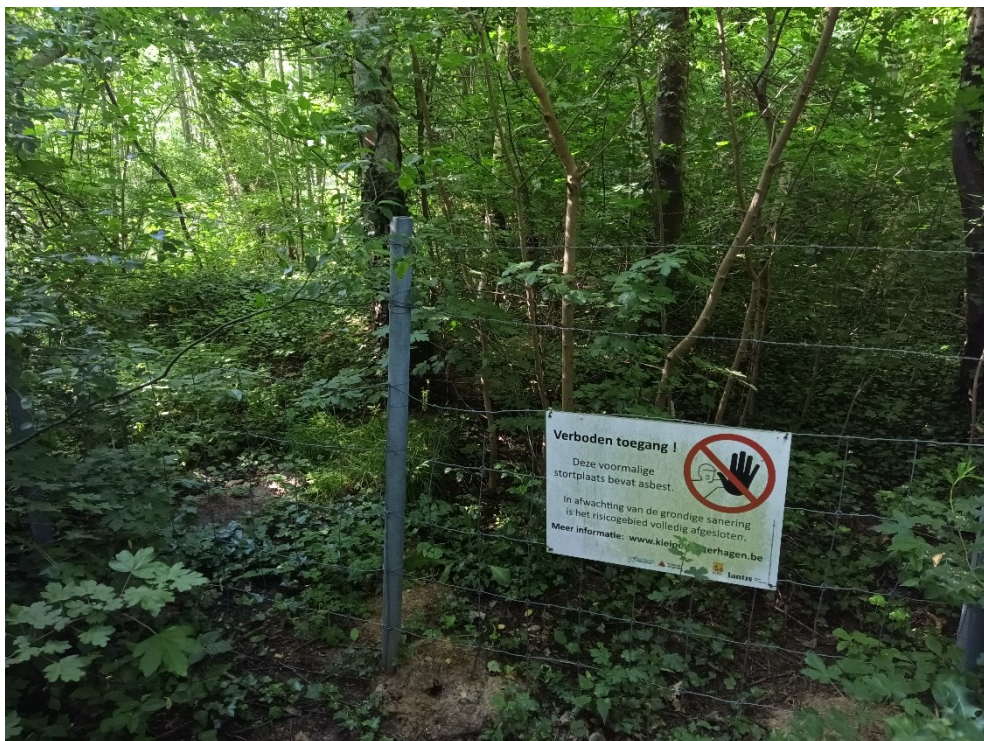
Foto 38: Observatiepunt 51: Gesloten toegang met signalisatie thv noordelijk pad (30/05/2023).
