Periodieke Terreincontrole Asbeststort langs de Bosstraat Gemeente Boom

Periode: mei 2023

Projectnummer: 301615/JDC/v1
29/06/2023

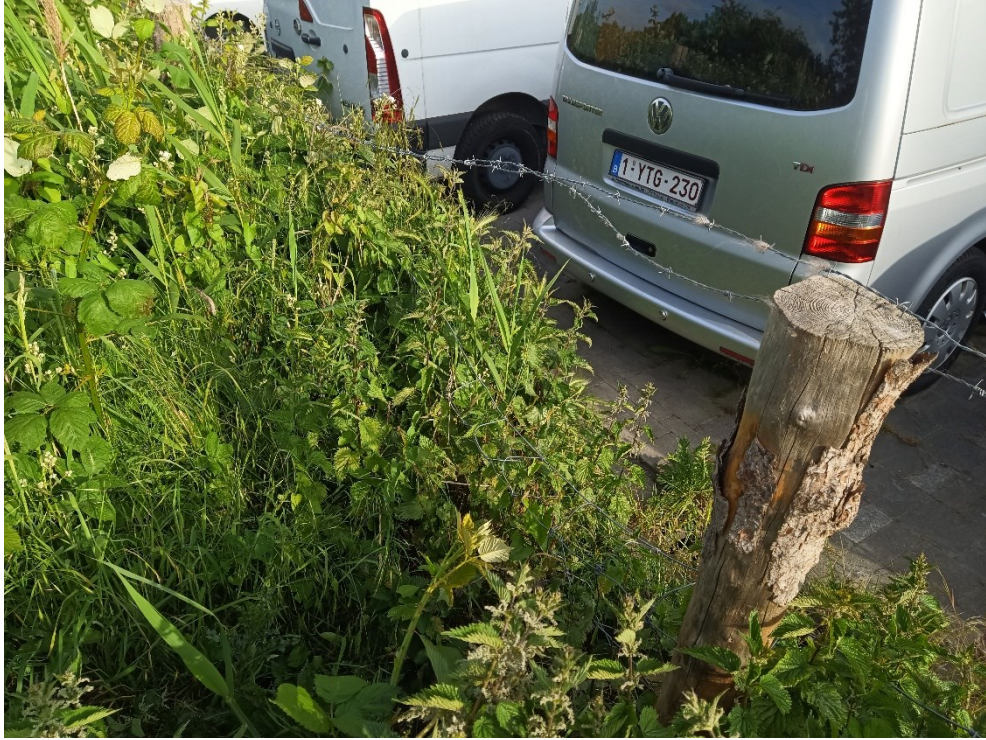
Foto 39: Observatiepunt 56: Omheining intact maar nog steeds plaatselijk samengebonden voor toegang (30/05/2023)

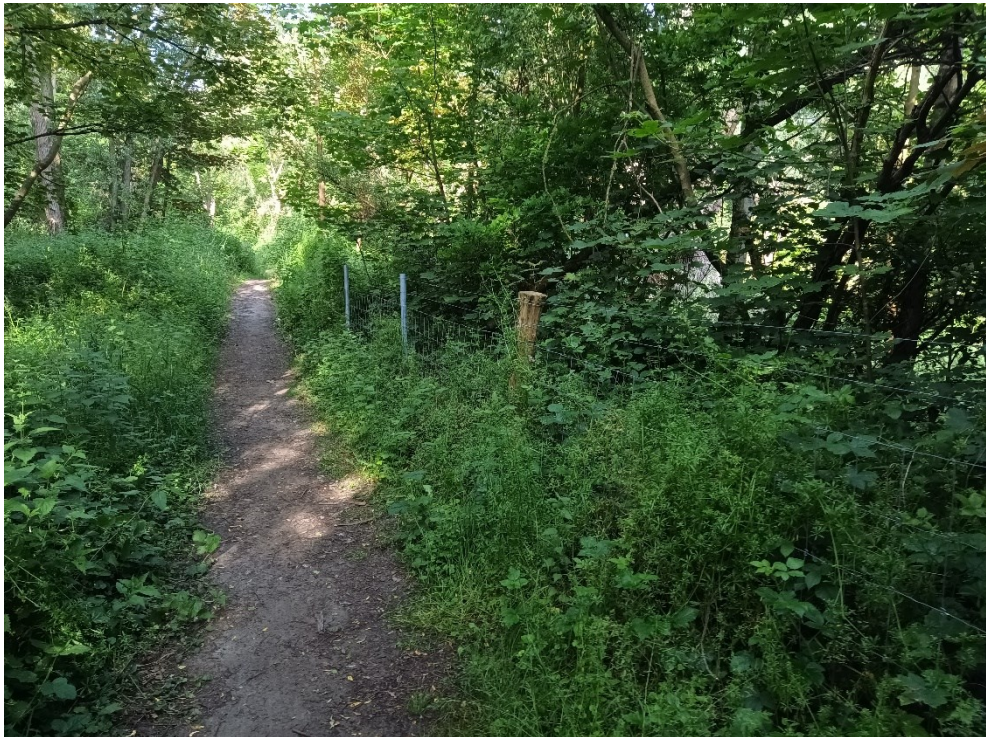
Foto 40: Observatiepunt 57: Omheining intact (30/05/2023).

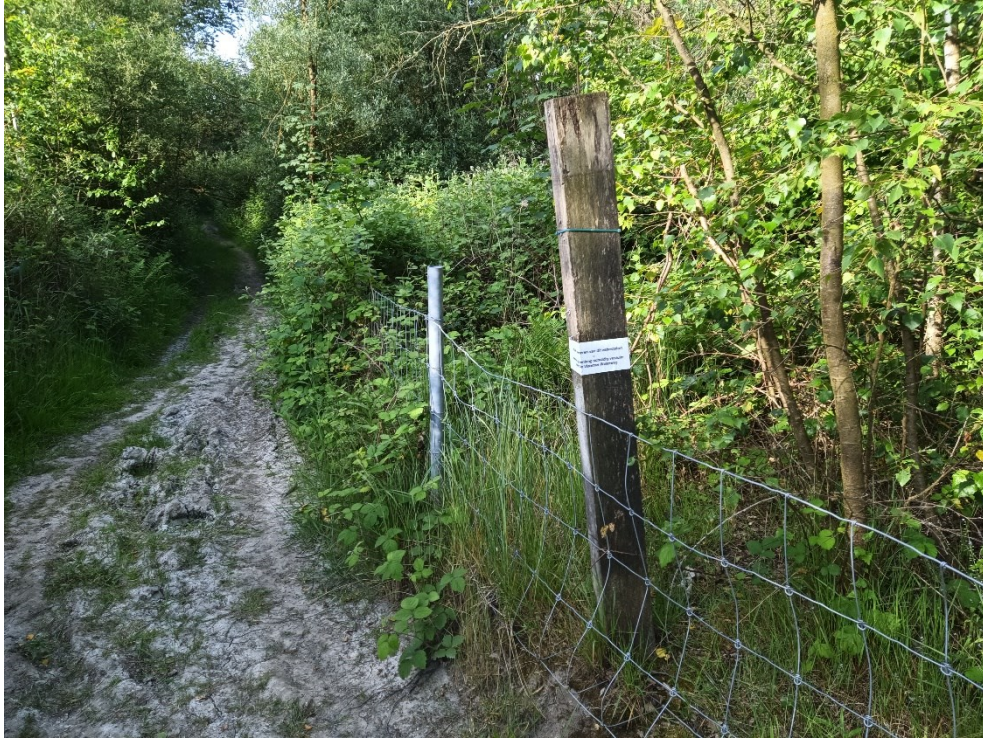
Foto 41: Observatiepunt 58: Omheining intact (30/05/2023)
