Beheersplan begraafplaats Schilde

Cultuurhistorisch landschap

Erfgoedbeheersplan

4240363027 - Erfgoedbeheersplan Begraafplaats Schilde

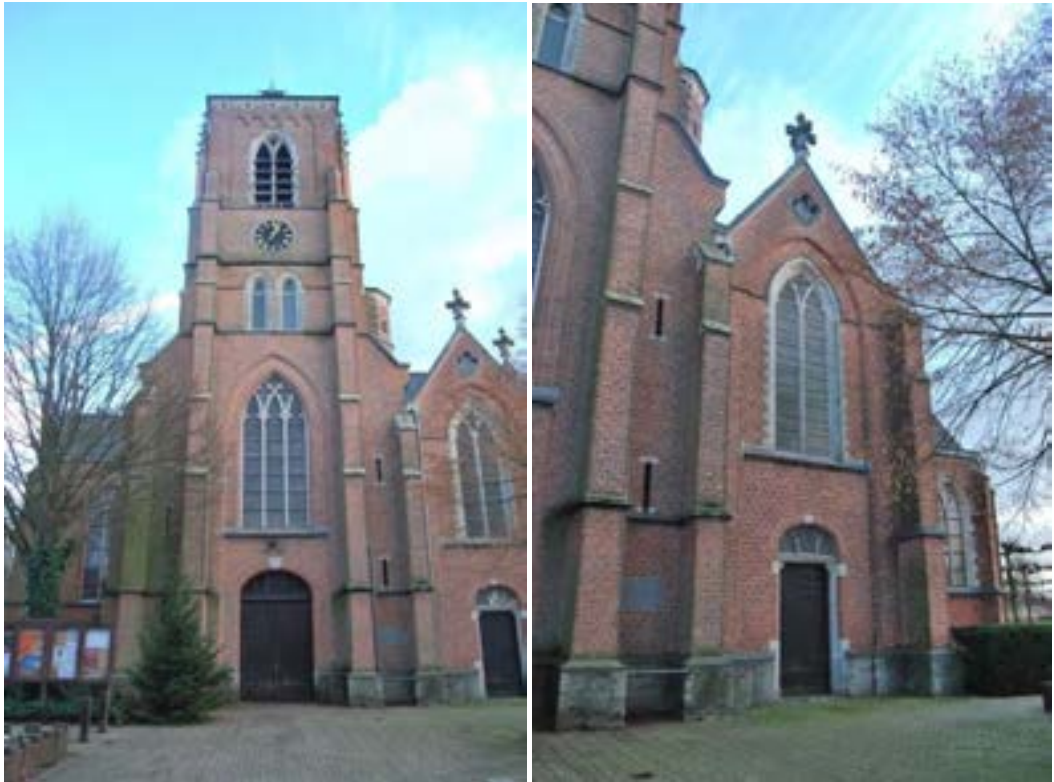
Figuur 3.2-1: Westgevel aanzichten (2018) – Julie Conradi

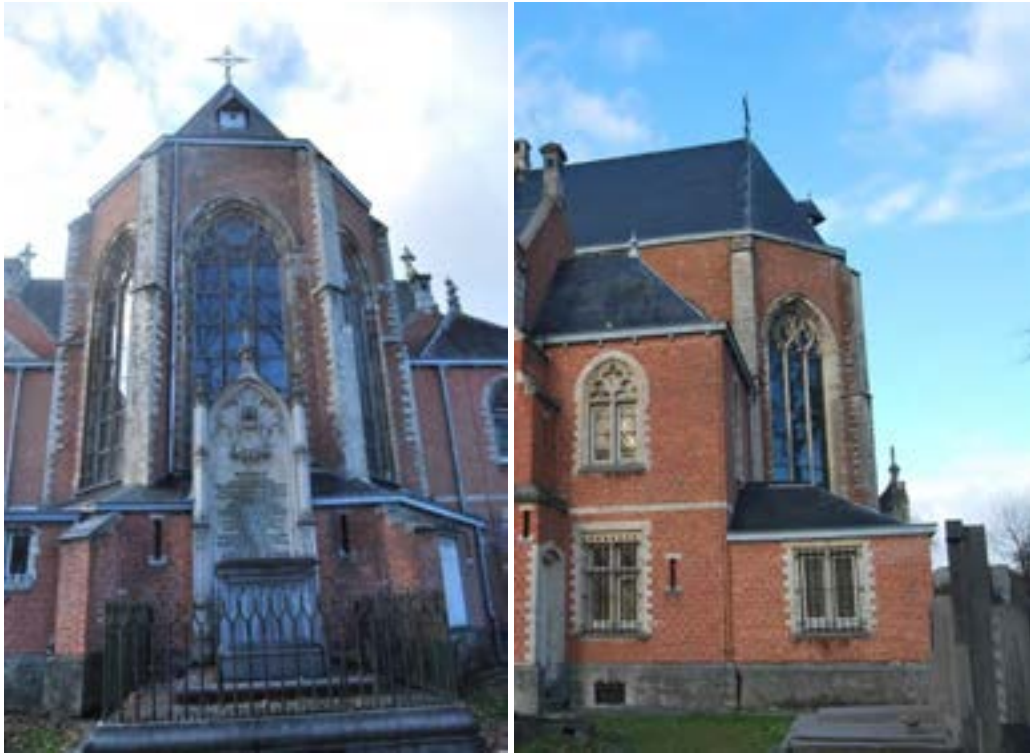
Figuur 3.2-5: Zichten op de oostgevel (2018) – Julie Conradi

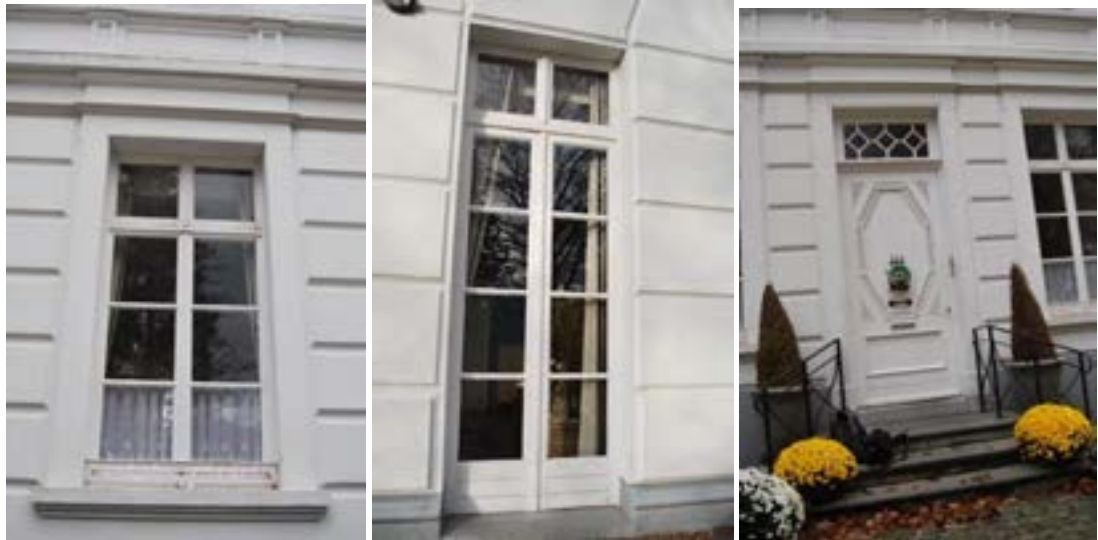
Figuur 3.2-13: Schrijnwerk in de gevels van de pastorie (2018) – Julie Conradi

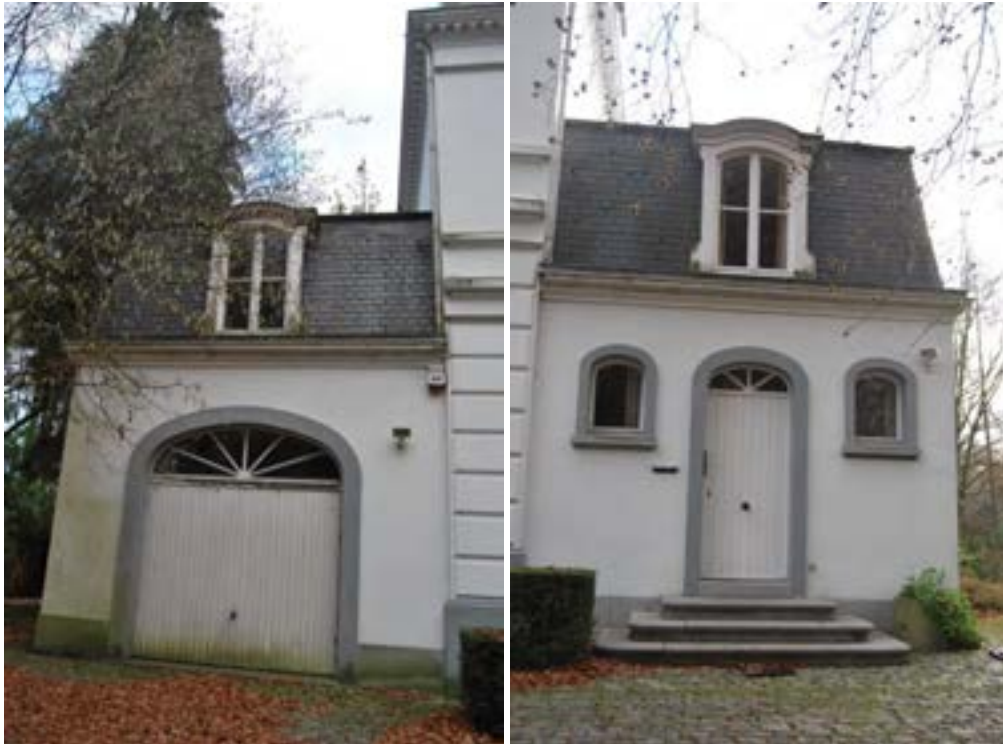
Figuur 3.2-14: Vooraanzichten linker- en rechteraanbouw (2018 – Julie Conradi)

De gevels zijn in goede toestand. Aan de onderrand is de gevel vervuild door opspattend vocht en biologische aantasting, alsook een deel van de gevels (waar bomen dichtbij staan).

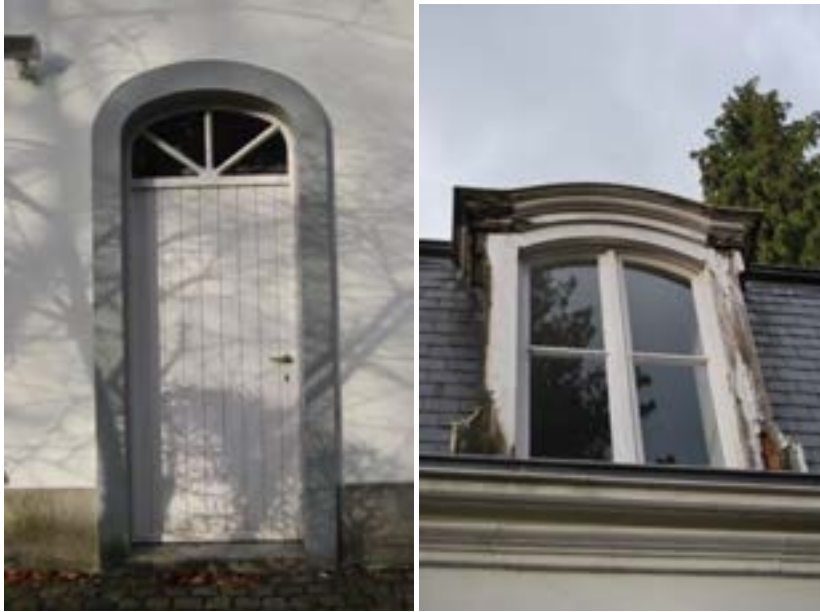
Figuur 3.2-15: Een deur en dakkapel van de rechter aanbouw (2018) – Julie Conradi

Het schrijnwerk in de gevels is in goede toestand. De dakkapellen zijn echter in slechte toestand. De houten onderdelen zijn gedeeltelijk rot en de verf is afgebladderd.

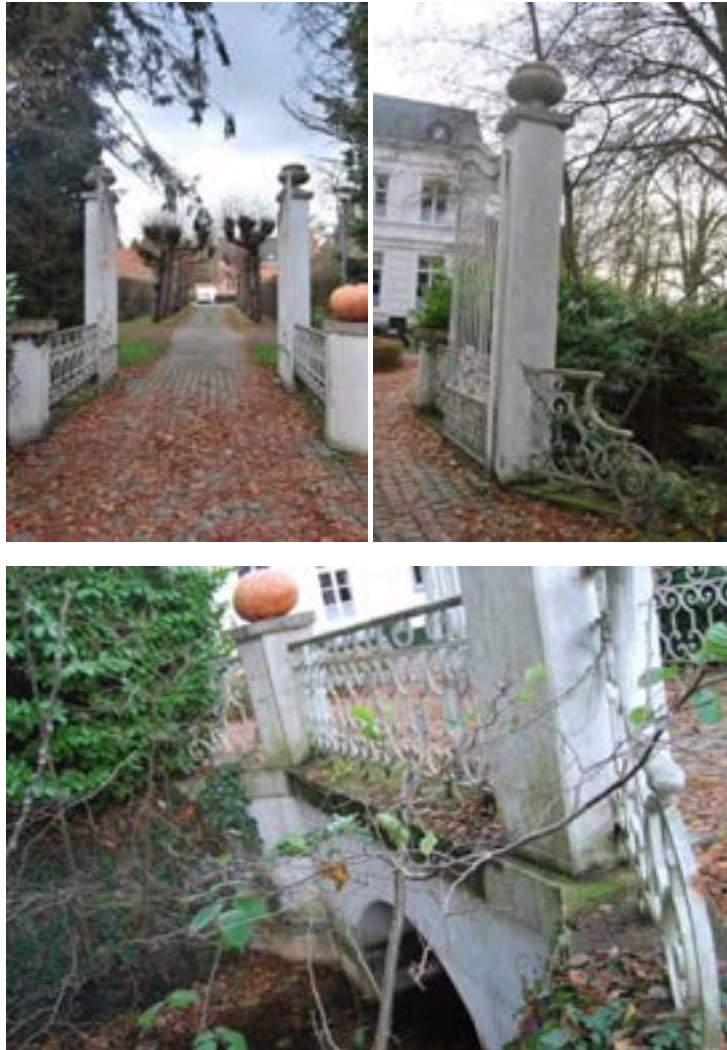
Figuur 3.2-16: Aanzichten van brug (2018) – Julie Conradi

De brug is matige toestand. De brug zelf is vervuild. En zijn geen structurele gebreken zichtbaar.

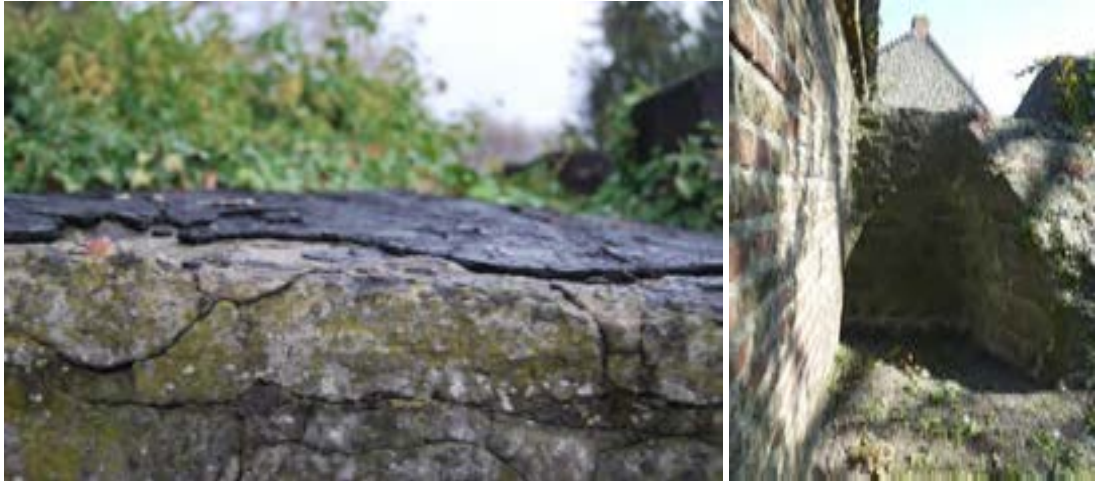
Figuur 3.2-22: Toestandsopnames monumentale muur: verweerde bitumen en scheuren in muur (2019) – Julie Conradi

Het exterieur van de muur is over het algemeen in slechte staat. Op verschillende plekken ontbreken er stenen en voegwerk, zijn er barsten zichtbaar en komt er houtachtige begroeiing (zoals klimop) voor die de bouwkundige toestand kunnen verergeren. Over het algemeen is de monumentale muur erg verweerd, vervuild en biologisch aangetast.

De bitumen afwerking is op diverse plaatsen gescheurd en komt los. Bovendien vormt het geen esthetisch geheel met de muur.
