Periodieke Terreincontrole Asbeststort langs de Bosstraat
Gemeente Boom

Periode: november 2023

Projectnummer: 301615/JDC/v1
4/12/2023

In voorliggend verslag wordt de halfjaarlijkse terreincontrole op het asbeststort en de aanpalende zones gerapporteerd.

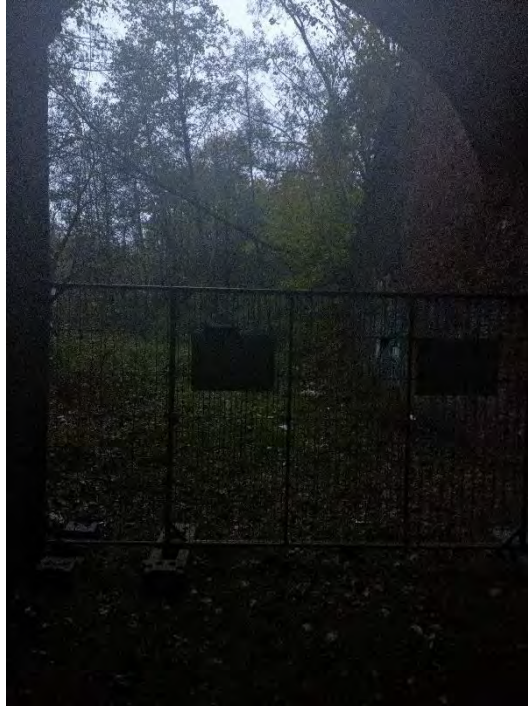
Foto 5: Observatiepunt 30 (13/11/2023)

Observatie nr	X	Y	Asbestwaarneming	Verwerings-graad	Staat omheining	Gelinkt nummer voorgaand onderzoek	Laatste wijziging	Opmerkingen	Foto's
30	151242	197349	geen	nvt	Intact	nvt	9/05/2022	De omheining in de tunnel is geheel intact.	Foto 5
31	151176	197234	geen	nvt	Geen	nvt	08/12/2020	Pad van punt 29 komt vanuit de tuin naar extra afgesloten zone. Er is geen omheining aanwezig. Het terrein is gemakkelijk te betreden. Pad wordt nog sporadisch gebruikt	/
32	151310	197258	ja	Sterk (onder mos)	Nvt	B301-B308	8/11/2022	Tussen de afdekking met schilfers vormen zich enkele sporen van erosie. De houtschilfers zijn lokaal begroeid met bramen, klaver, gras en Stropharia (2 verschillende soorten). Afdekking loopt tot het begin van het bos.	Foto 2 Foto 3
33	151290	197308	ja	sterk	Nvt	B405	8/12/2020	Oude asbestbuis steekt uit het maaiveld.	Foto 4
34	151362	197344	geen	nvt	Nvt	nvt	9/05/2022	De erosiegeulen in zones zonder de nieuwe houtschilfers zijn zeer beperkt dieper geworden. Onderliggende folie is echter niet zichtbaar. Het is aangewezen om dit blijvend te observeren en indien nodig opnieuw aan te vullen.	Foto 6 Foto 7 Foto 8 Foto 9

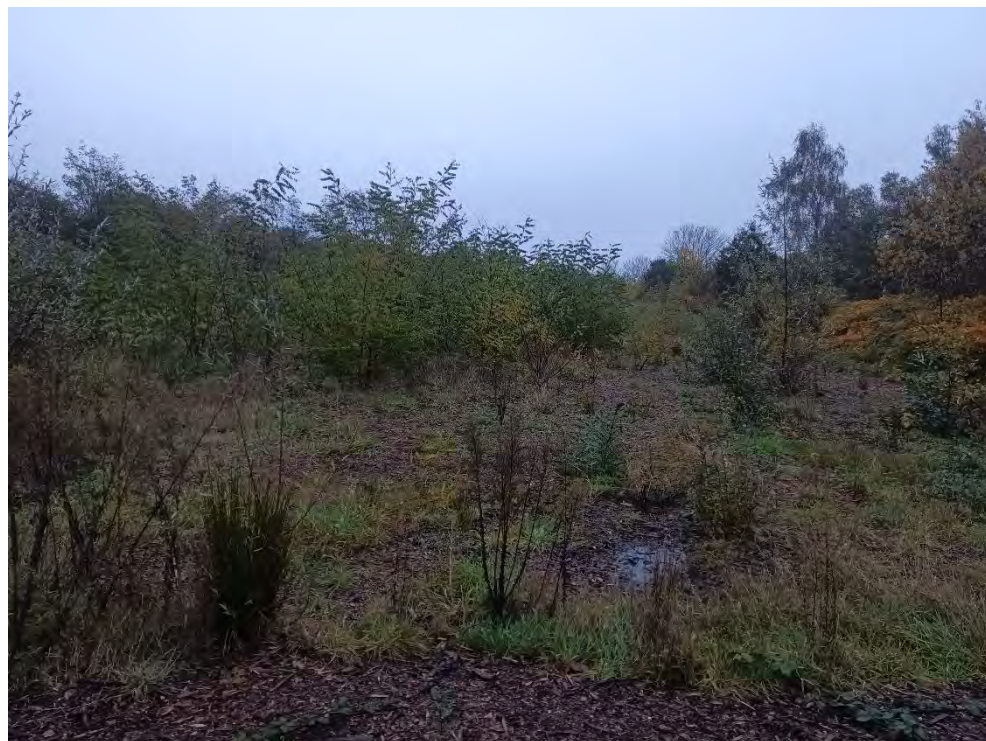
Foto 18: Observatiepunt 36 (13/11/2023)

35	151325	197333	neen	nvt	Nvt	nvt	05/06/2020	In de zuidelijke flank van de Bosstraat zijn er geen afschuivingen vastgesteld van het talud.	/
36	151631	197566	geen	nvt	Nvt	nvt	9/05/2022	Geen sporen van erosie. De laag houtschilfers is sterk doorgroeid met o.a. Stropharia.	Foto 18 Foto 19
37	151389	197028	geen	nvt	Goed	nvt	30/05/2023	Omheining is in goede staat.	Foto 28 Foto 29
38	151528	197076	geen	nvt	Bevat onderaan een gat	nvt	30/05/2023	Omheining werd hersteld met metalen palen.	Foto 32
39	151530	197082	geen	nvt	Bevat onderaan een gat	nvt	9/05/2022	Op meerdere locaties zijn gaten in de omheining geknipt. De gaten worden niet gebruikt voor doorgang van personen.	/

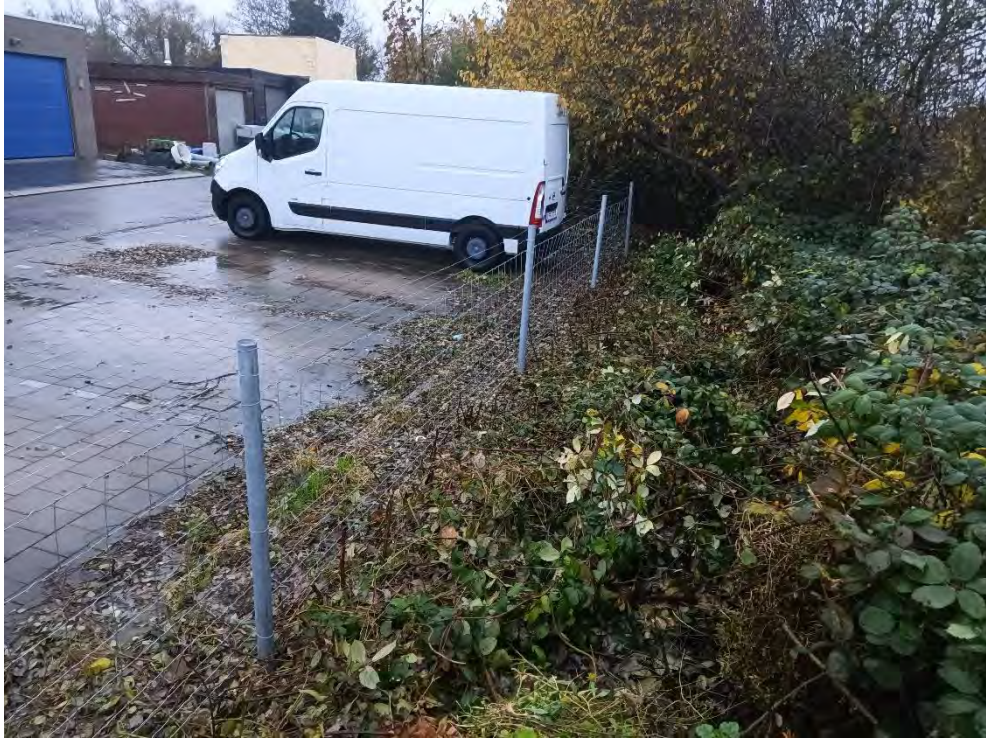
Foto 23: Observatiepunt 1 en 56 (13/11/2023).

Observatie nr	X	Y	Asbestwaarneming	Verwerings-graad	Staat omheining	Gelinkt nummer voorgaand onderzoek	Laatste wijziging	Opmerkingen	Foto's
53	151760	197633	neen	nvt	Slecht	nvt	9/05/2022	De doorsteek vanuit oostelijke richting over de oude omheining. Enkel met zeer veel moeite te bereiken via pad vanaf punten 53 of 16.	/
54	151371	197378	neen	nvt	Voldoende	nvt	13/11/2023	Het gaas van de omheining is deels stukgeknipt (3 onderste vakken). Omheining werd verstevigd op verschillende locaties tussen observatiepunt 2 en 62	Foto 49
55	151775	197678	niet bekend	Nvt	Nvt	Nvt	9/05/2022	Zone met sluikestort. Waarneming slechts vanop een afstand omwille van sterke begroeiing.	Foto 25
56	151721	197676	Nvt	Nvt	Herstelt	Nvt	13/11/2023	Bovenste prikkeldraden waren samengebonden met een ty-wrap om gemakkelijker tussen prikkeldraad en ursus door te kunnen. De omheining werd hersteld.	Foto 23 Foto 24 Foto 45 Foto 46

OBSERVATIEPUNT	TYPE WIJZIGING	FOTO
59	In het struikgewas wordt er een kale plek aangetroffen. De locatie wordt verdacht als mogelijke kampeerplek.	Foto 26
60, 61	Op 2 locaties langs het wandelpad ten oosten van het stort zijn bomen omgevallen op de omheining. Op beide locaties blijkt de schade aan de omheining zeer beperkt.	Foto 30, Foto 37, Foto 7
11, 13, 42, 1, 56, 2, 62	De omheining werd hersteld/vervangen ter verbetering van de omheining. De herstel-/vervangingswerken bestonden vooral uit het vervangen van verweerde houten palen door metalen palen en opnieuw aanspannen of vervangen van loshangende draad/schrikdraad.	Foto 23, Foto 24, Foto 45, Foto 46, Foto 48, Foto 47, Foto 31, Foto 33, Foto 36

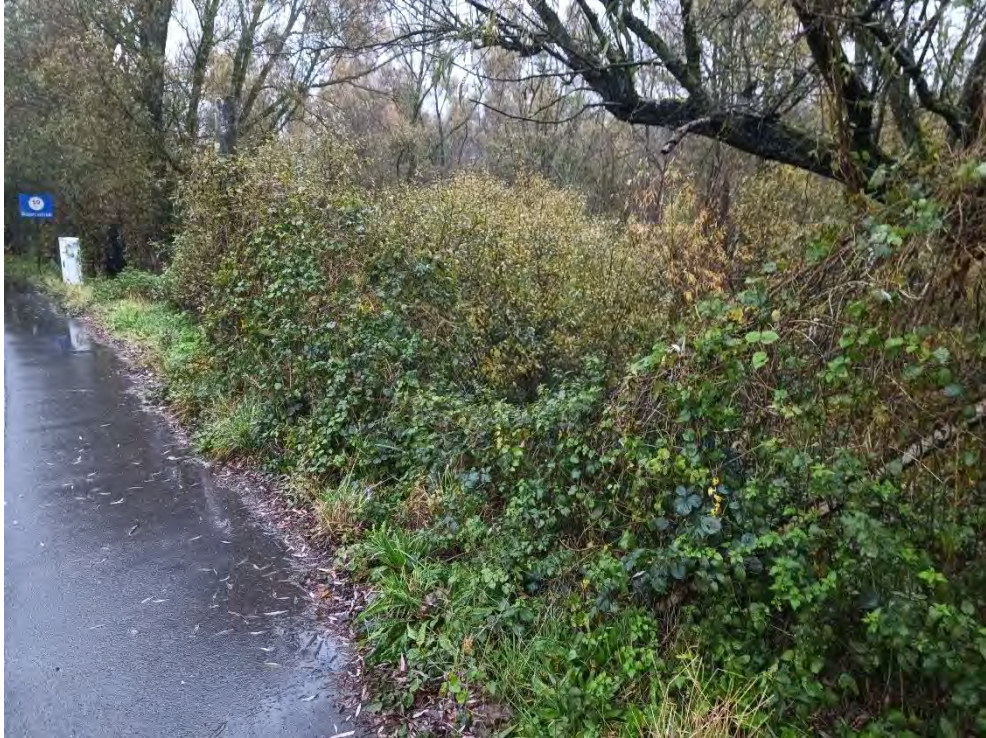
Foto 27: Observatiepunt 26 (13/11/2023).

26	151333	197065	geen	nvt	Doorgeknipt	nvt	05/06/2020	Het oude gaas is geheel doorgeknipt. De zone achter de draad is wel sterk begroeid en ligt ca 2m lager.	Foto 27
27	151256	197146	ja	matig	Intact	nvt	8/11/2022	De bovenste draden zijn verwijderd. De afdekking is intact met voldoende dikte tot aan de omheining van de Kapelstraat.	Foto 1
28	151199	197148	geen	nvt	Intact /geen	nvt	05/06/2020	De oude draad staat nog langs de weg. Echter, langsheen de tuinen van de woningen is geen omheining aanwezig. Visueel geen pad te zien naar het asbeststort.	/
29	151150	197180	geen	nvt	Sterk	nvt	13/11/2023	Vanaf het fietspad liep er een pad over de berm naar de achtertuin van de woning. Dit pad liep naar het afgesloten terrein. De omheining werd uitgebreid zodat er niet langer toegang mogelijk is tot het pad.	Foto 50

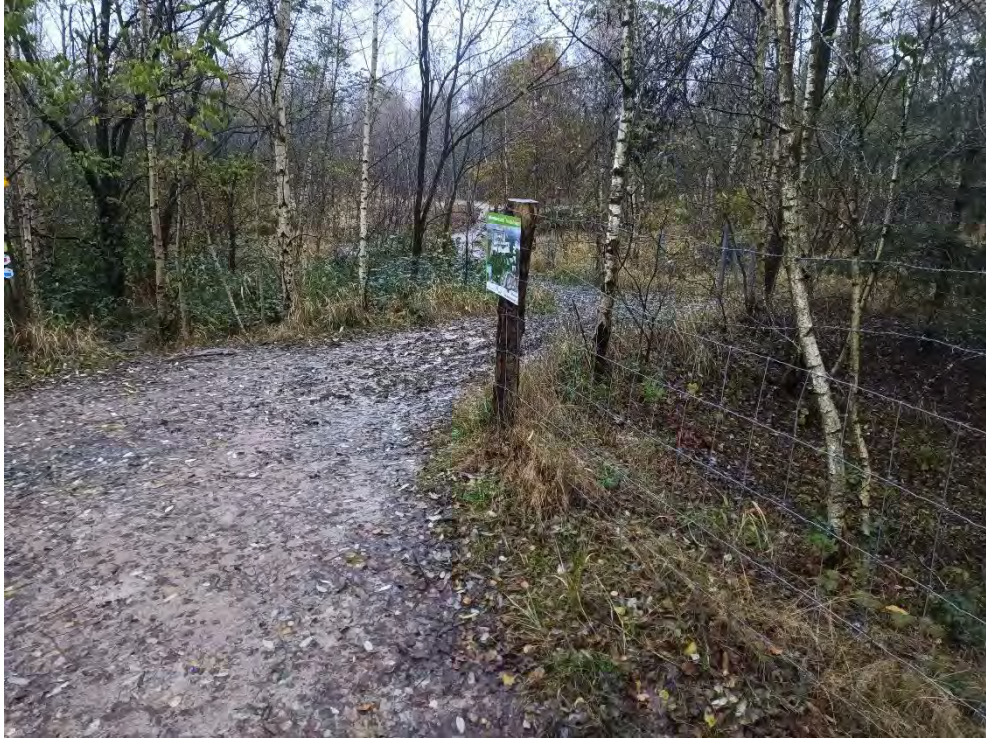
Foto 41: Observatiepunt 48 (13/11/2023)

47	152036	197722	geen	nvt	Goed	nvt	8/11/2022	De omheining is hersteld en versterkt met een paal.	/
48	152025	197742	geen	nvt	Goed	nvt	30/05/2023	De omheining is in goede staat.	Foto 41
49	151960	197807	geen	nvt	Herstelt	nvt	8/11/2022	De omheining werd vernieuwd.	/
50	151823	197682	ja	Sterk verweerd	Nvt	K03 K04	08/12/2020	Talud tegen noordwestelijke flank van het asbeststort bestaat uit huisvuil met asbestplaten.	/
51	151846	197888	geen	nvt	Niet aanwezig	nvt	08/12/2020	Een pad met matige braambegroeiing wordt nog sporadisch gebuikt en geeft met slechts zeer moeite toegang tot stortplaats ter hoogte van punt 53.	/
52	151751	197605	neen	nvt	Nvt	nvt	08/12/2020	In de oostelijke flank van het asbeststort zijn er geen afschuivingen vastgesteld van het talud.	/

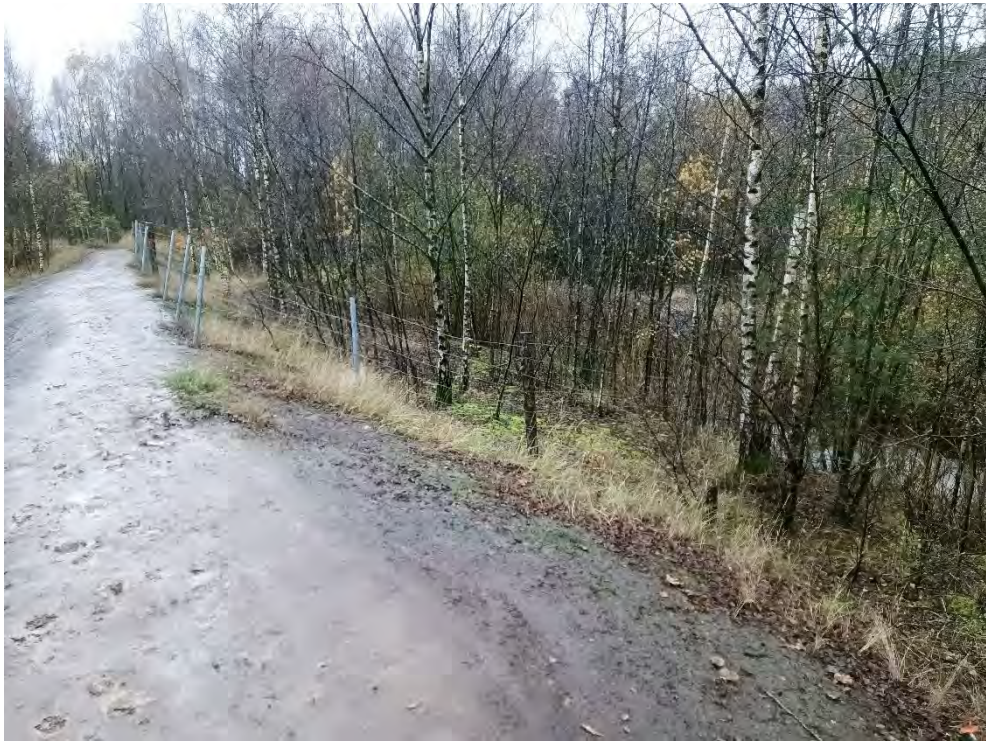
Foto 43: Observatiepunt 18: (13/11/2023)

18	151953	197828	geen	nvt	Bevat onderaan een gat	nvt	05/06/2020	Einde van de omheining in het noordoosten: de omheining volgt de topografie niet. Dit geeft een opening aan de basis.	Foto 43
19	151803	197778	geen	nvt	Goed	nvt	9/05/2022	De omheining lijkt intact. Geen sporen van sabotage of doorgang.	/
20	151810	197746	geen	nvt	Goed, maar onvoldoende	nvt	30/05/2023	Het nieuwe pad net ten westen langsheen de omheining is dichtgemaakt na vorige controle. Er is echter wel een beperkte doorgang ten oosten van de omheining. De toegang tot dit punt verloopt echter via punt 19 en is bijgevolg slecht bereikbaar. Dit punt werd niet meer bezocht omwille van het reeds afgesloten pad.	/
21	151804	197688	geen	nvt	Goed	nvt	08/12/2020	Het nieuw pad ten oosten langsheen de omheining is dicht gemaakt.	Foto 44

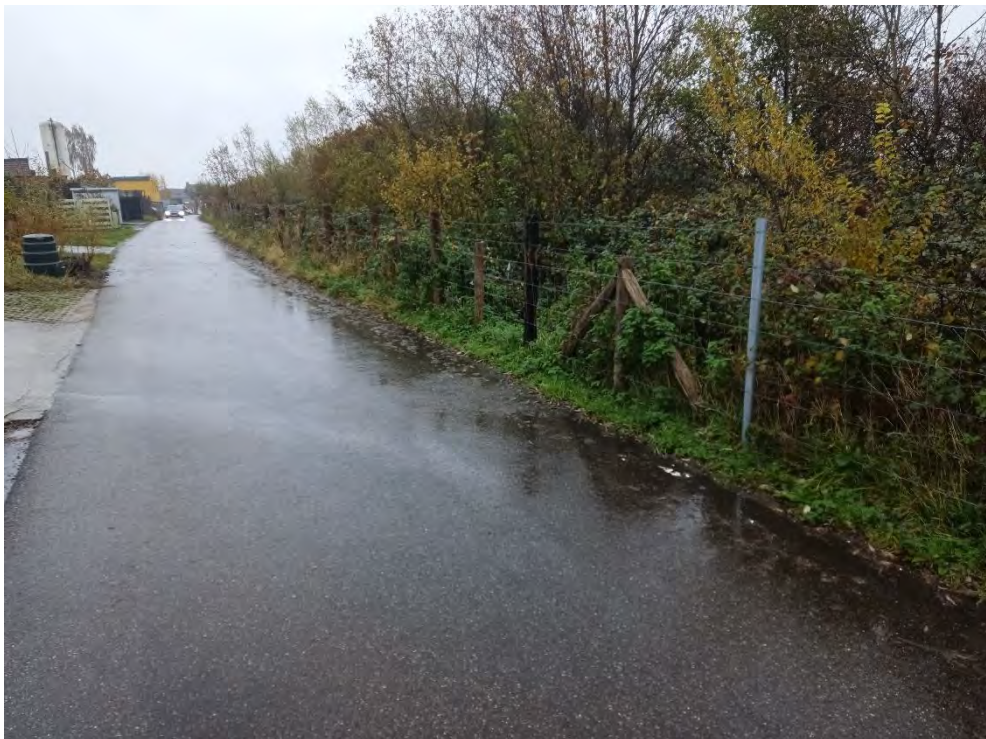
Foto 48: Observatiepunt 62 (13/11/2023)

57	151581	197167	Nvt	Nvt	Herstelt	Nvt	8/11/2022	Het gaas werd hersteld en erboven werden 2 metalen draden gehangen.	/
58	151651	197248	Nvt	Nvt	Matig	Nvt	8/11/2022	Het gaas werd hersteld en erboven werden 2 metalen draden gehangen.	/
59	151699	197630	Nvt	Nvt	Nvt	Nvt	13/11/2023	Kale zone tussen het struikgewas. Locatie werd mogelijke gebruikt als kampeerplaats.	Foto 26
60	151564	197137	Nvt	Nvt	Matig	Nvt	13/11/2023	Boom omgevallen op omheining. De omheining werd licht beschadigd: de schrikdraad werd geplooid.	Foto 37
61	151836	197553	Nvt	Nvt	Voldoende	Nvt	13/11/2023	Boom omgevallen op omheining. De omheining werd amper beschadigd.	Foto 30
62	151436	197452	Nvt	Nvt	Goed	Nvt	13/11/2023	Einde herstellingswerken aan de omheining. Omheining werd hersteld op verschillende locaties tussen observatiepunt 2 en 62.	Foto 47 Foto 48
