Beheersplan begraafplaats Schilde

Cultuurhistorisch landschap

Erfgoedbeheersplan

4240363027 - Erfgoedbeheersplan Begraafplaats Schilde

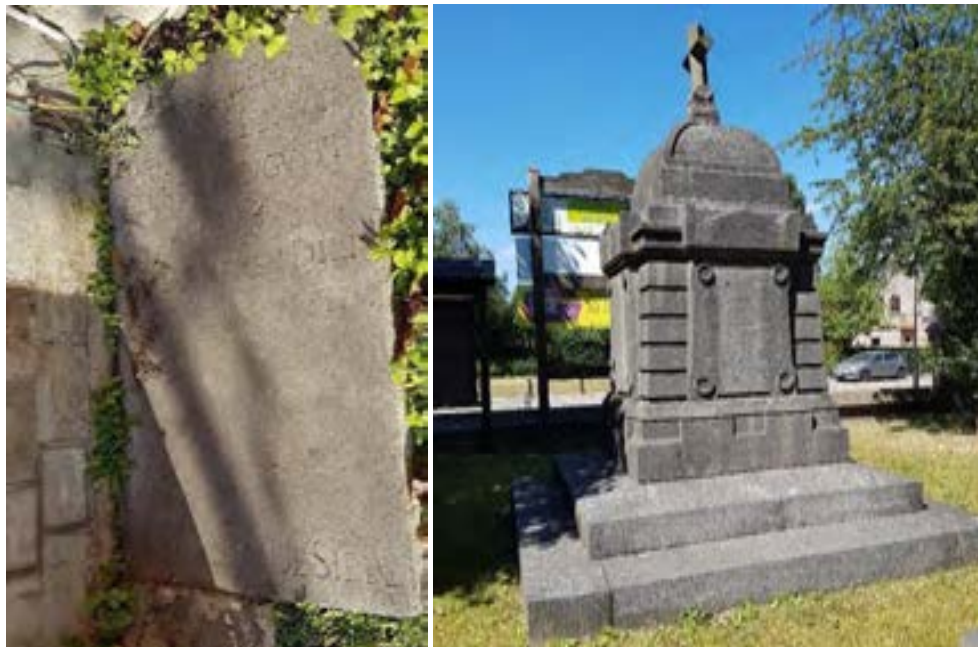
Figuur 2.2-34: Rondom de kerk (tegen de kerkmuur) liggen vandaag nog heel wat oude vlakke grafzerken uit de 17de eeuw. Door de vlakke ligging is de epigrafie slechts gedeeltelijk leesbaar en zijn heel wat stenen gebroken. Deze grafsteen dagtekent de sterfdatum 11 augustus 1665 (links) en het grafmonument van de familie Frère (rechts) Foto Intro Cultuur en Media

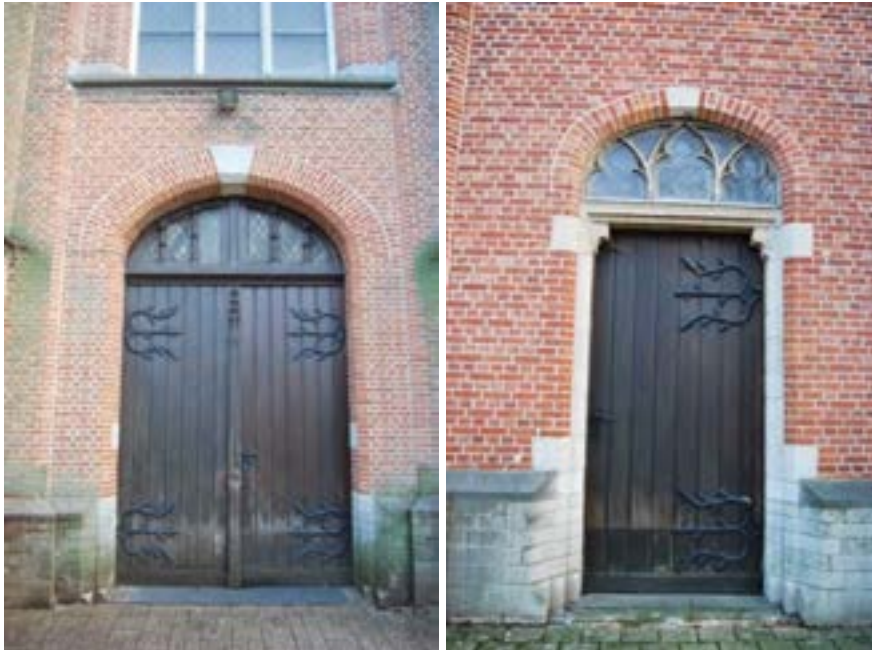
Figuur 3.2-2: Hoofdingang (links) en zij-ingang (rechts) (2018) – Julie Conradi

Het hout is wat verweerd, met name aan de onderzijde. De bovenlichten zijn wat vervuild. Voor de rest is het schrijnwerk in goede toestand.

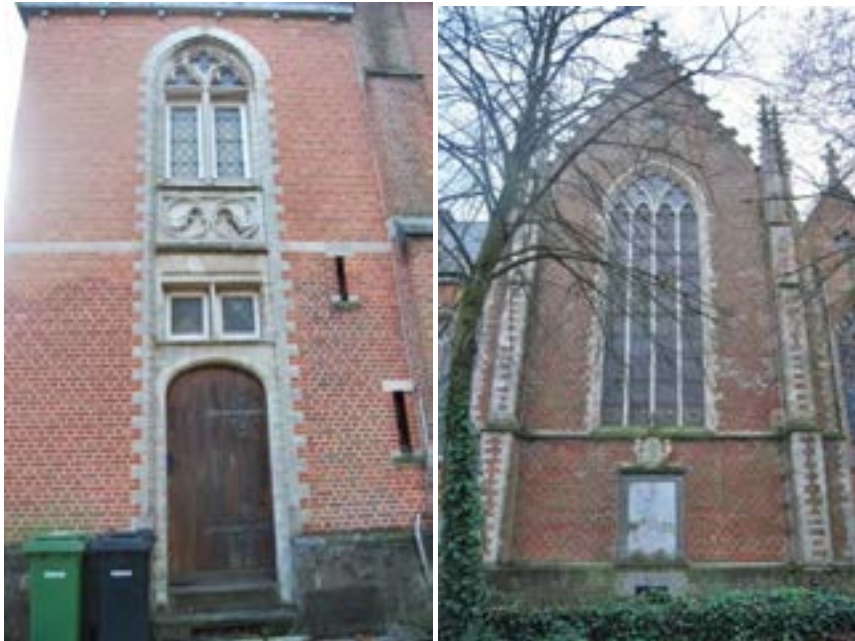
Figuur 3.2-4: Schrijnwerk in de aanbouw (links) en spitsboogvenster in transept (rechts) (2018) – Julie Conradi

Het hout is wat verweerd. Beide vensters zijn plaatselijk vervuild. Er werden geen gebreken vastgesteld.

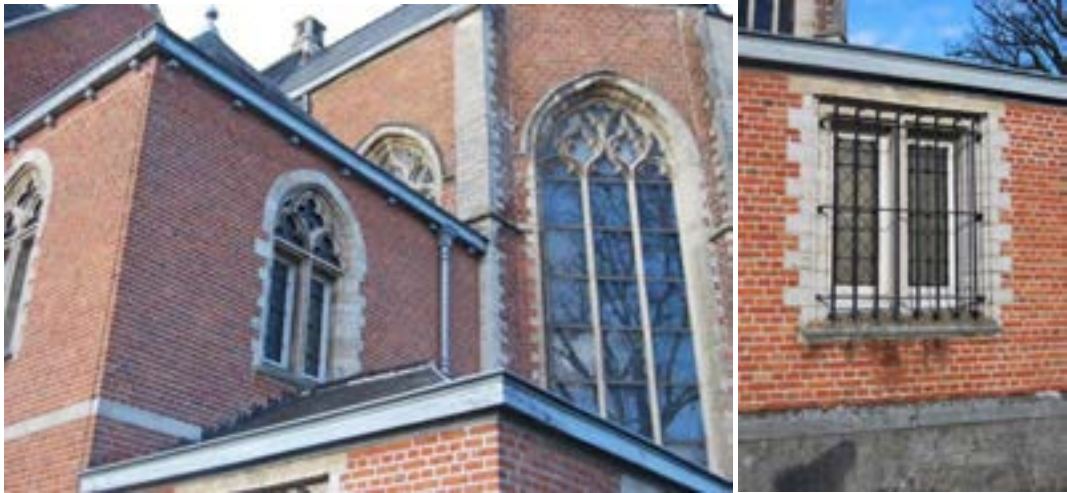
Figuur 3.2-6: Vensters in de oostgevel (2018) – Julie Conradi

Het schrijnwerk is plaatselijk wat vervuild maar verder in goede toestand.

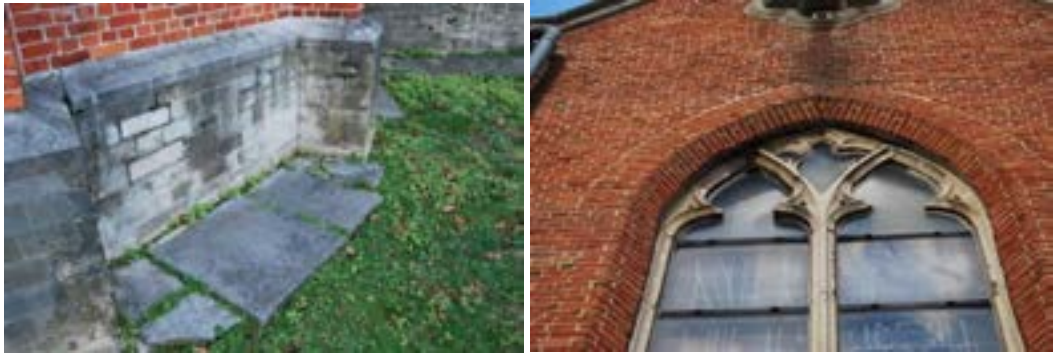
Aan de onderzijde is er groene aanslag, alsook op afgeschuinde delen van de plint en steunberen. Daarnaast zijn de stamppijpen van de waterafvoer verroest.

Figuur 3.2-8: Toestandsopnames (2018) – Julie Conradi

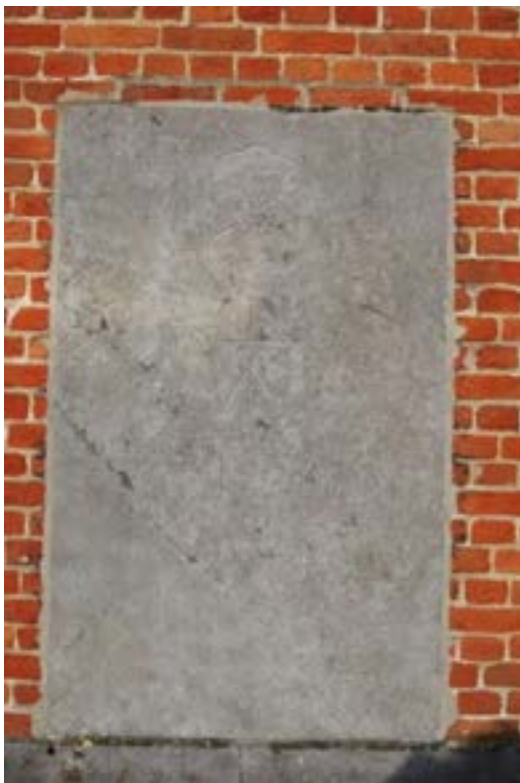
Figuur 3.2-9: Slecht leesbare grafplaat (2018) – Julie Conradi

De grafplaten zijn heel slecht leesbaar.

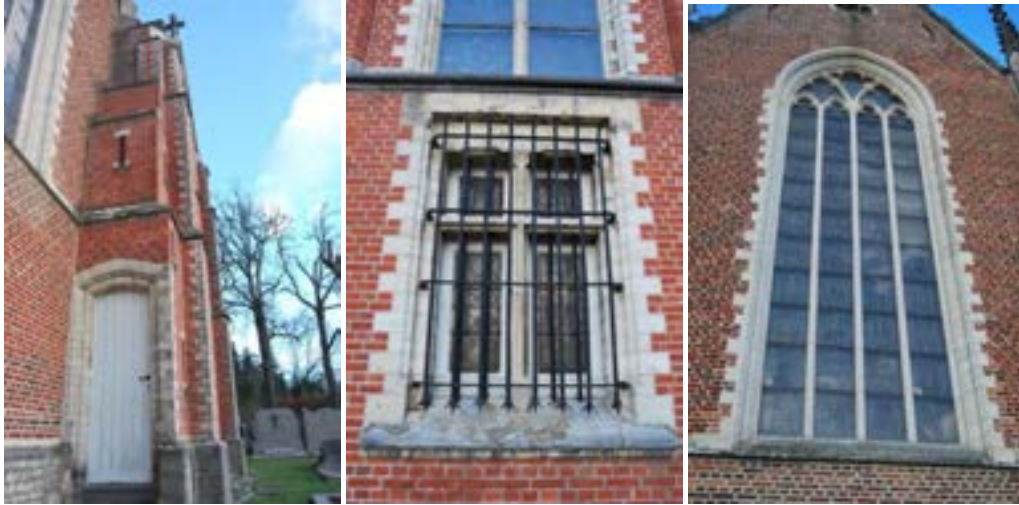
Figuur 3.2-10: Ingang traptoren (links), venster in aanbouw (centraal) en venster in transept (2018)- Julie Conrdi

Op de schuine delen is het vervuild. Verder werden er geen gebreken vastgesteld.

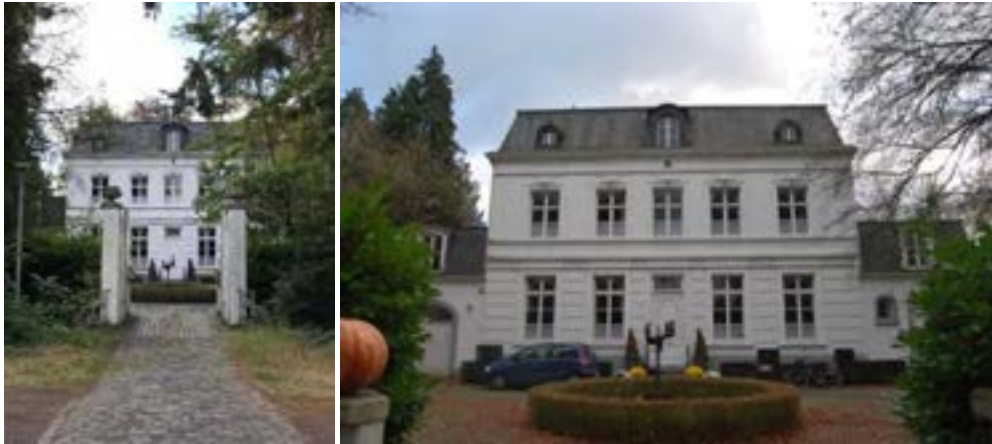
Figuur 3.2-11: Aanzichten voorzijde (2018) – Antea en Julie Conradi

Over het algemeen de pastorie in goede staat. Er zijn vooral gebreken aan de houten elementen te bemerken (zie onder).

Van het dak zijn plaatselijk leien verzakt. Over het algemeen is het dak vervuild.

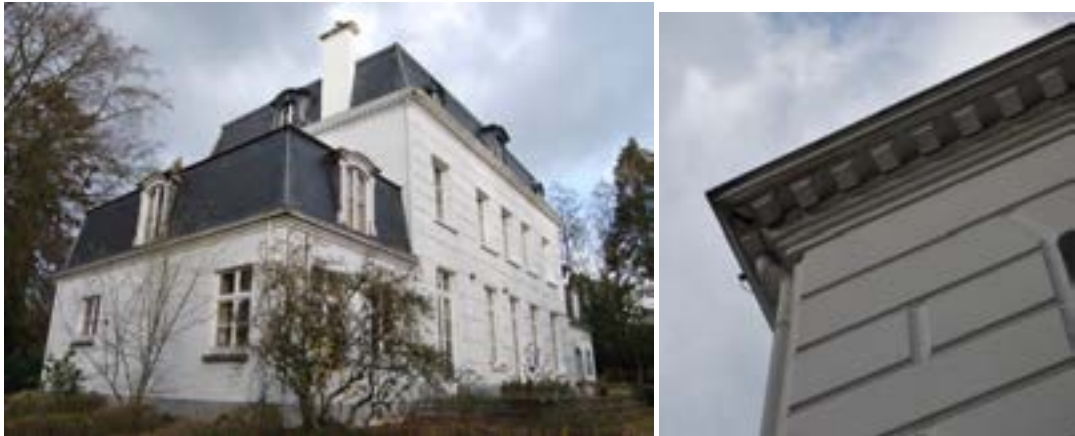
Figuur 3.2-12: Aanzicht zuidwesten (2018) – Julie Conradi

De gevels zijn in goede toestand. Vlak onder de tandfries is vocht zichtbaar. Mogelijks is de goot hier verstopt en het overlopend water heeft het houtwerk aangetast.

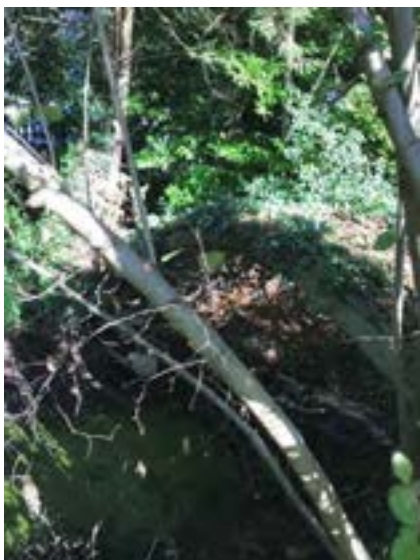
Figuur 3.2-18: Brug

Deze brug is volledig begroeid met klimop en vervallen (Figuur 3.2-8). De betonnen leuning zijn verdwenen.

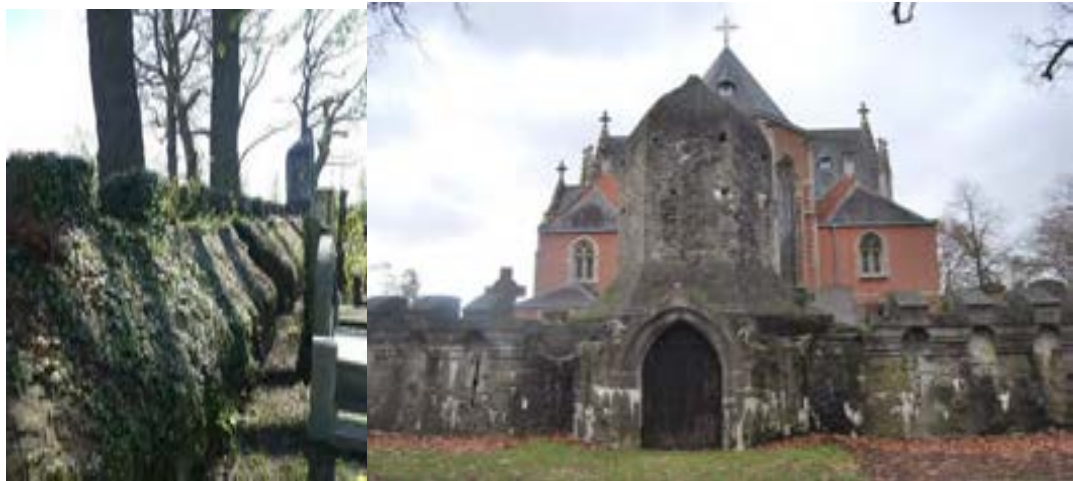
Figuur 3.2-21: Westelijke en oostelijke zijde monumentale muur (2018 en 2019) – Julie Conradi

Het exterieur van de muur is over het algemeen in slechte staat. Op verschillende plekken ontbreken er stenen en voegwerk, zijn er barsten zichtbaar en komt er houtachtige begroeiing (zoals klimop) voor die de bouwkundige toestand kunnen verergeren. Over het algemeen is de monumentale muur erg verweerd, vervuild en biologisch aangetast.

De bitumen afwerking is op diverse plaatsen gescheurd en komt los. Bovendien vormt het geen esthetisch geheel met de muur.

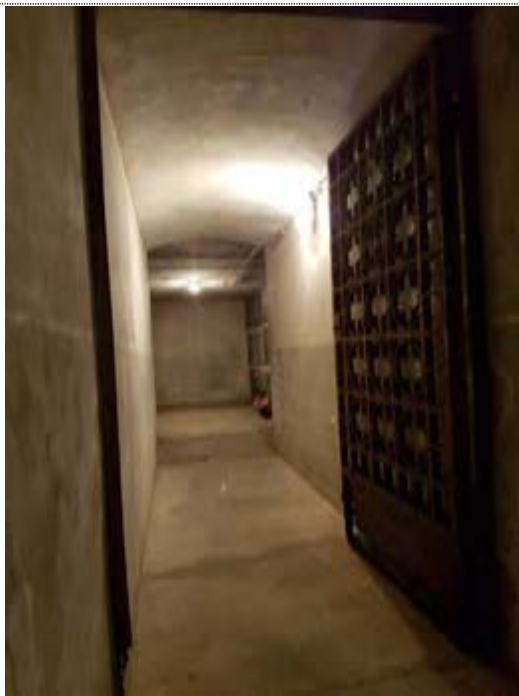
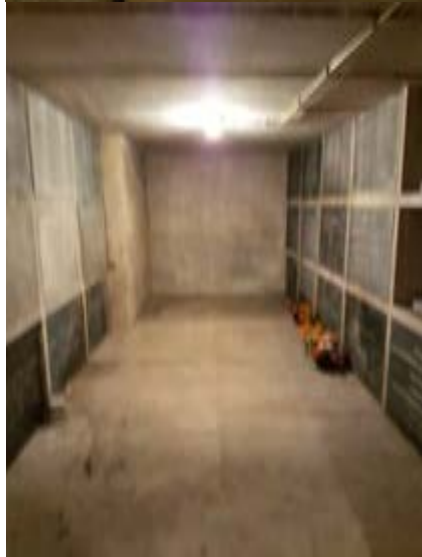
De grafkapel is voorzien van een hek, dit is echter in zeer slechte staat en kan niet meer afgesloten worden.

De kelder is voorzien van metalen draagbalken ter versteviging.

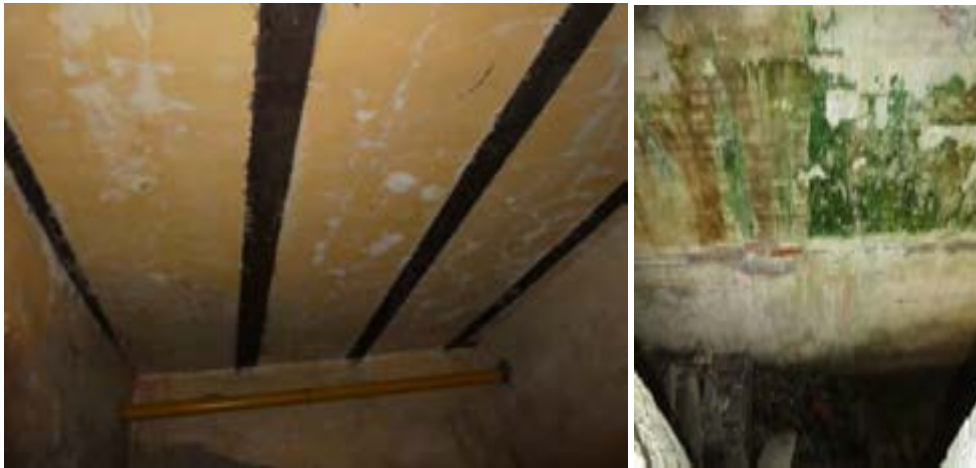
Figuur 3.2-23: Toestandsopnames interieur monumentale muur: roestige balken en aantasting van bovengronds deel van de muur (2019) – Julie Conradi

Over het algemeen is de muur of het gangenstelsel onderhevig aan het grondwater en vocht waardoor sommige delen permanent onder water staan. De toegang heeft daardoor uitbloeiingen in de vorm van druipstenen op de muren staan.

hoewel de bovengrondse doorgang niet betreden kon worden, kon via de smalle vensters een oppervlakkige inspectie worden gedaan. Ook dit gedeelte is erg door het vocht aangetast: sterk verweerde afwerkingslagen, groene aanslag en roest. Bovendien is het erg vervuild. Een grondigere inspectie wordt aangeraden waarbij het in kaart brengen van het gangenstelsel kan worden opgenomen.

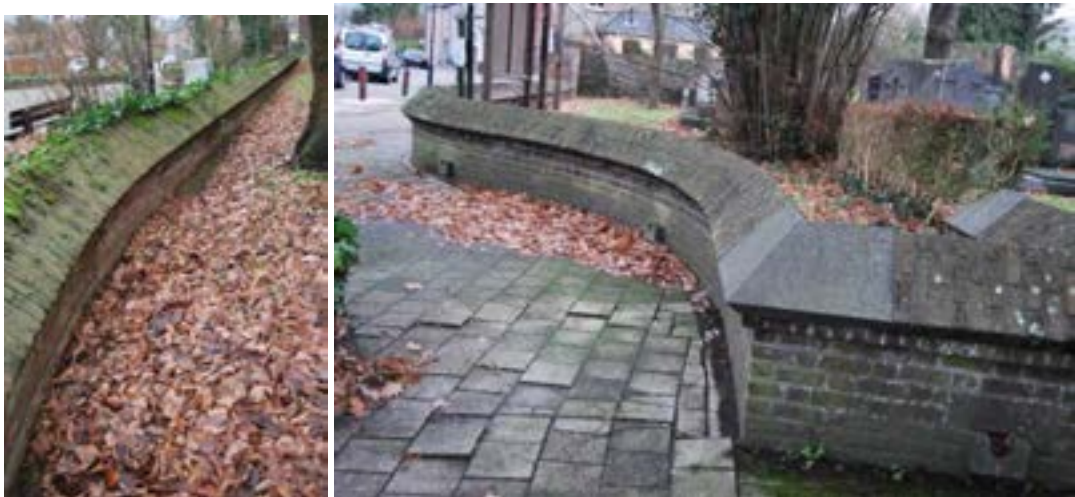
Figuur 3.2-25: Biologische aantasting op de ommuring (2018) – Julie Conradi

De muur is in matige toestand. Aan de bovenzijde is deze plaatselijk met mos of zelfs klimop begroeid. In de voegen zitten in sommige plekken scheuren. Hieruit groeit soms houtachtige beplanting.

Ter hoogte van de tunnel of monumentale muur komen in de muur zoutuitbloeiingen voor. Onderzoek aan de binnenzijde van de tunnel zou kunnen uitwijzen in welke mate de bakstenen muur belast is door vocht.

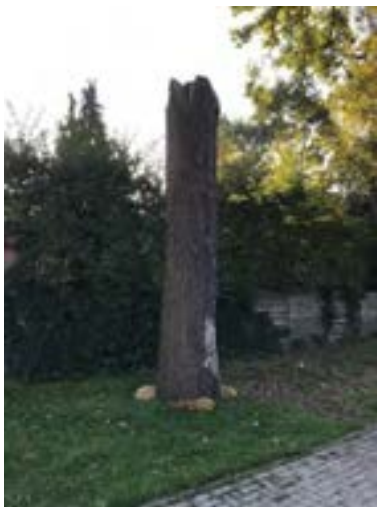
Figuur 3.3-25: Dode eik binnen de eikendreef

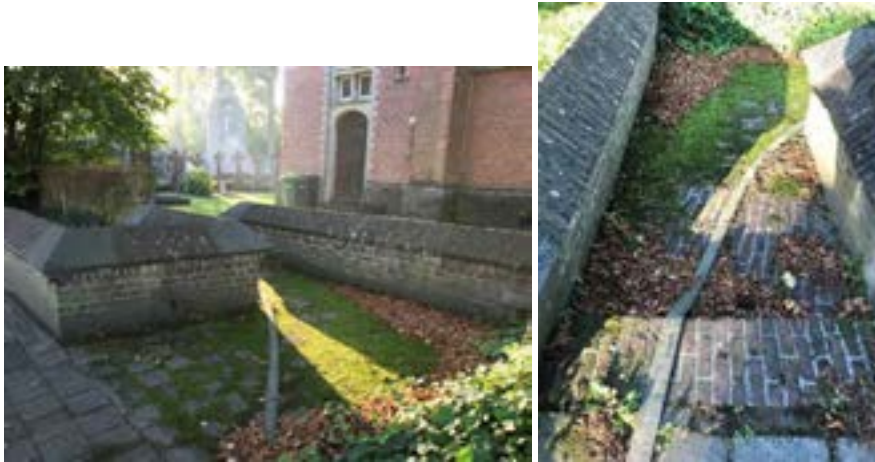
De klinkerpaden verkeren algemeen in goede staat, maar vertonen veel tussengroei van mos en onkruid. Dit geldt ook voor de klinkersverharding ten noorden van de kerk (Figuur 3.3-58).

Figuur 3.3-58: Tussengroei en overgroei van mossen

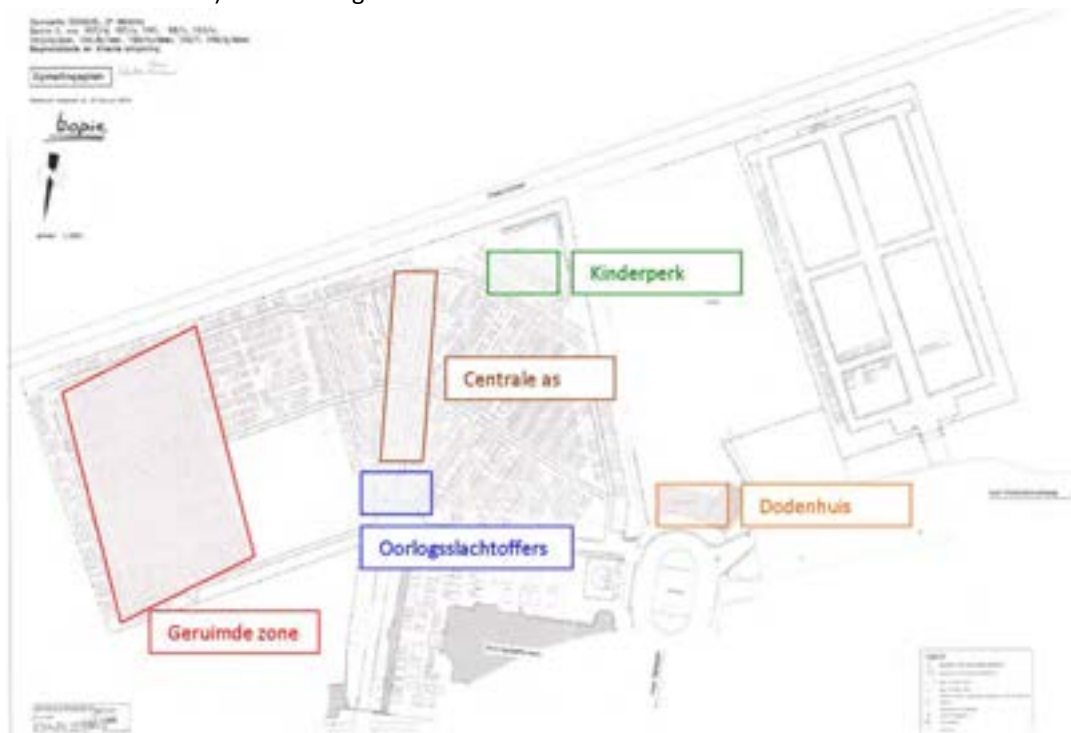
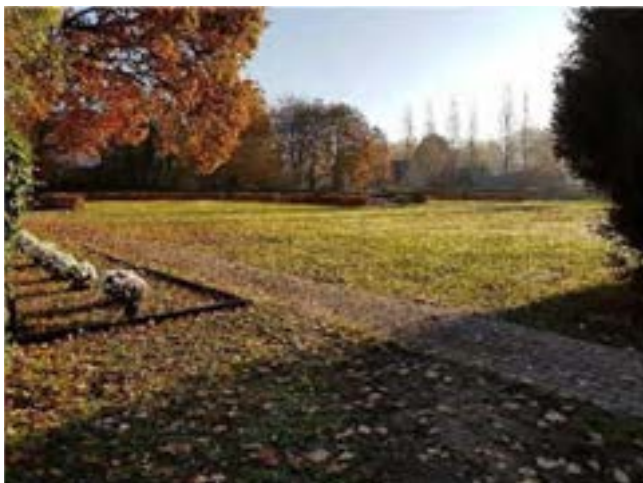
Figuur 3.4-5: Foto geruimde zone begraafplaats (rood ingekleurd op plan)

Op de begraafplaats werd in het verleden reeds drastisch geruimd. (vier volledige perken, op opmetingsplan rood ingekleurd, zie infra met toegevoegde foto). Bij het aanleggen van de grasvelden na de ontruiming bleven delen van padenstructuren liggen, maar deze paden leiden nu nergens meer naartoe. Dit geeft een vreemd beeld en roept de vraag op of er reeds plannen zijn voor heraanleg van dit deel van de site.

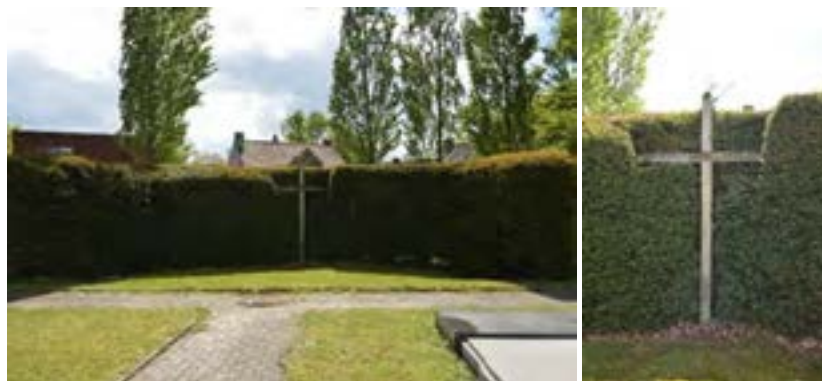
1. Houten kruis

Herdenkingsmonument voor een tijdelijke begraaf van Poolse soldaten, die zowel aan Duitse als Engelse zijde vochten tijdens de bevrijding van 20-25 september 1944. Monument sterk verweerd en weinig stabiel (H: 302cm, B: 200 cm, D: 9cm).

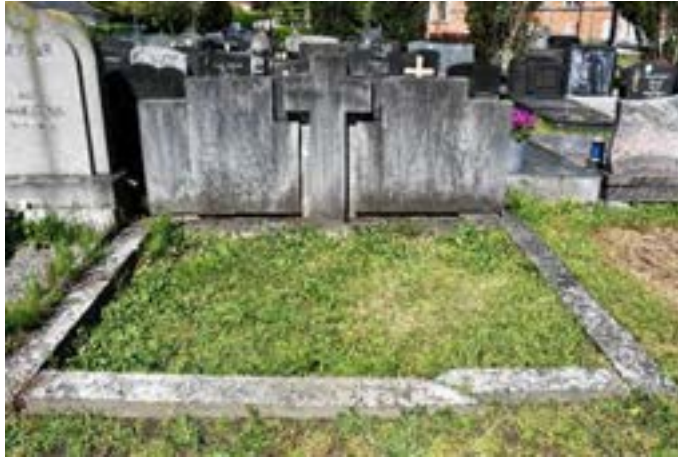
2. Grafmonument Nooteboom-Van den Haak

Het monument (H: 139cm, B: 297cm, D: 226cm) vertoont schade.

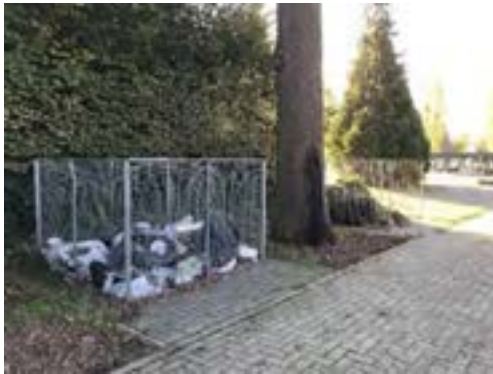
In de eikendreef staan twee afvalcontainers zeer zichtbaar tussen de bomen. Deze doen afbreuk aan de toegang en de beleving van de begraafplaats.

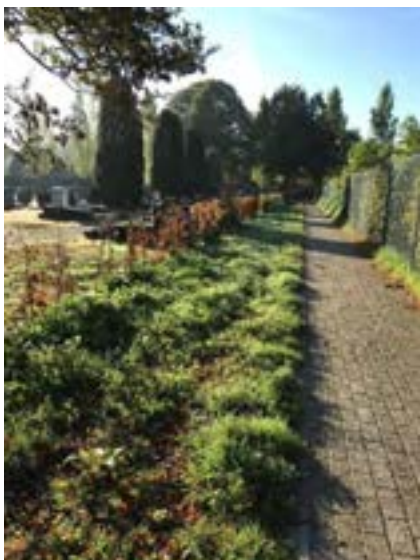
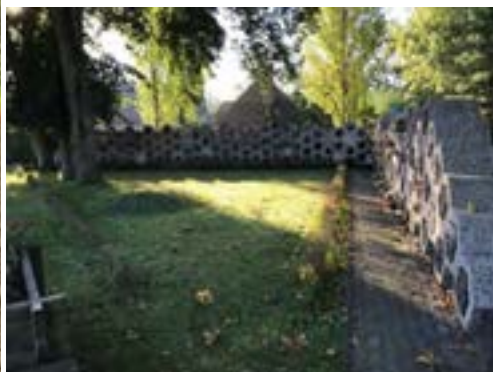
De nieuwe beukenhaag op de grens in het westen verkeerd in slechte toestand. Deze aanplant moet goed opgevolgd worden, net als buxushagen binnen de begraafplaats. Vele hebben last van de buxusmot.

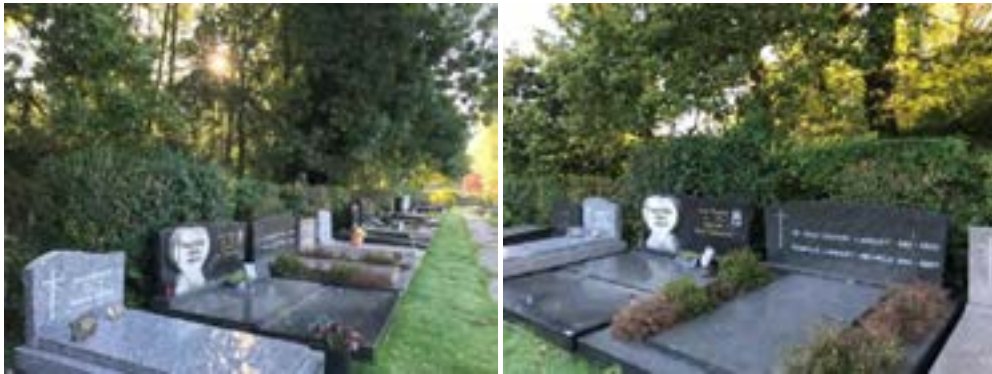
De ligusterhaag op de oostelijke grens tussen de begraafplaats en de pastorie is naar het onverhard pad toe in slechte staat. Hier is de haag dunner, vertoont het gaten en komen andere planten voor ten opzichte van de overige delen van de haag.

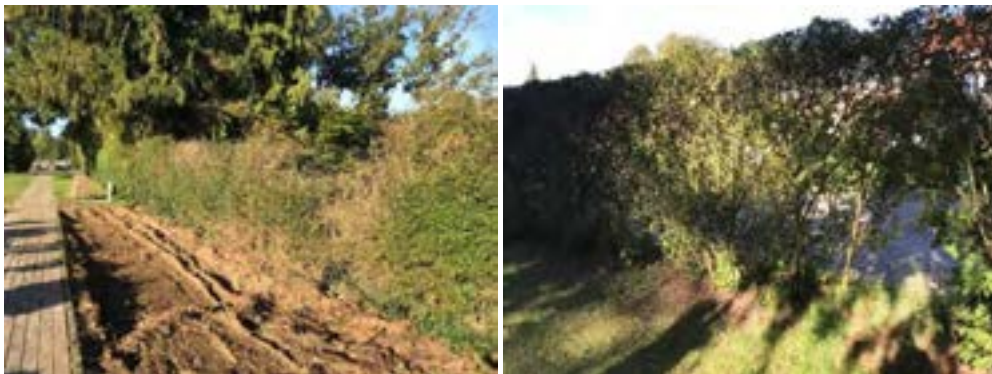
Dit geldt ook voor de ligusterhaag op de noordelijke grens met de huizen en de ligusterhaag aan de vroegere boomgaard.

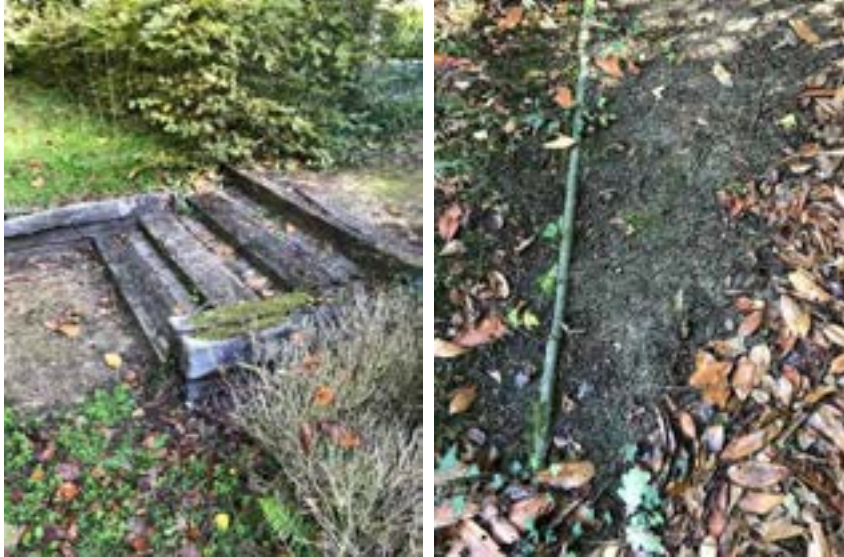
Figuur 3.6-1: Houten trappen, begin van pad omheen pastorietuin

Het pad omheen de pastorietuin is slecht onderhouden en niet zichtbaar.

Aard der werken	Beheereenheid	Eenmalig	Terugkerend	Toelatingsplicht	Timing
54. <i>Heraanleg dolomietenpad pastorietaan volgens historische opbouw</i>	V_12_(1-5)	X		X	Uit te voeren binnen eerste 5 jaar van het beheersplan
55. <i>Regulier onderhoud dolomietenpad pastorietaan; proper houden van paden, onkruidbestrijding</i>	V_12_(1-5)		X	n.v.t.	Gedurende volledige looptijd van het beheersplan
56. <i>Jaarlijkse controle van de staat van het dolomietenpad pastorietaan</i>	V_12_(1-5)		X	n.v.t.	Gedurende volledige looptijd van het beheersplan
57. <i>Herstellen van schade bij het dolomietenpad pastorietaan</i>	V_12_(1-5)		X	Vrijgesteld	Indien nodig

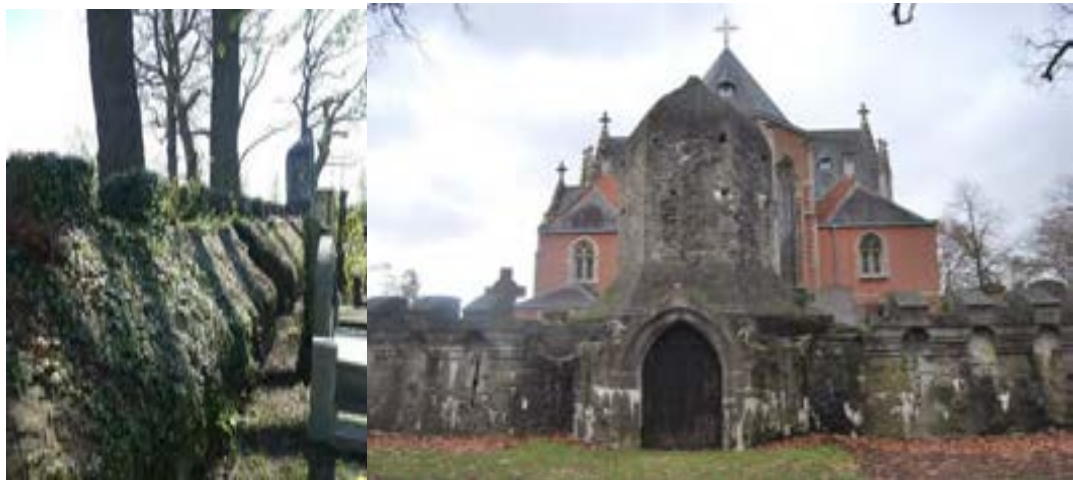
Figuur 5.3-19: Westelijke en oostelijke zijde monumentale muur (2018 en 2019) – Julie Conradi

De toestand van de gehele muur is slecht, ook de poorten/deuren zijn beide erg verweerd. Van binnen is er veel vochtinfiltratie geconstateerd. Delen zijn niet toegankelijk.

Aard der werken	Beheereenheid	Eenmalig	Terugkerend	Toelatingsplicht	Timing
36. <i>Verwijderen van begroeiing gevels monumentale muur</i>	L_4_4		X	Vrijgesteld	Gedurende volledige looptijd van het beheersplan (driejaarlijks)
37. <i>Voegen, waar waterinfiltratie tot versnelde degradatie zou kunnen leiden, opvullen monumentale muur</i>	L_4_4		X	Vrijgesteld	Gedurende volledige looptijd van het beheersplan (zesjaarlijks)
38. <i>Onderhoudsschilderwerk aan houten elementen (poort, ramen, deuren, boorplanken, ...) monumentale muur</i>	L_4_4		X	X	Gedurende volledige looptijd van het beheersplan (zesjaarlijks)
